گزارش حاضر حوادث مهم شبکه سراسری برق کشور را در یک دهه اخیر و همچنین فروپاشی شبکه در سال ۸۲ را با نگاهی نو مجدداً بررسی می‌نماید. در این گزارش، حوادث مذکور که به علت نقص در تجهیزات شبکه و نیروگاه و یا اشکال در تجهیزات و سیستم‌های حفاظتی منجر به قطع واحدهای نیروگاهی و همچنین خاموشی‌های وسیع در سطح شبکه شده‌اند، مورد تجزیه و تحلیل قرار گرفته‌اند. لازم به توضیح است که به طور معمول سالیانه حدود ۱۲۰۰ تا ۱۳۰۰ مورد حادثه در شبکه انتقال بروز می‌نماید که در گزارشات ادواری سالیانه شرکت مدیریت شبکه به تفصیل مورد بحث قرار می‌گیرند.

## شرکت مدیریت شبکه برق ایران

| عنوان | شماره صفحه |
|---|---|
| فصل دوم- فرآیند بررسی و تحلیل حوادث مهم شبکه انتقال برق ایران..... | ۱۲ |
| فصل سوم- تجزیه و تحلیل حوادث مهم شبکه سراسری برق ایران در ده سال اخیر..... | ۲۰ |

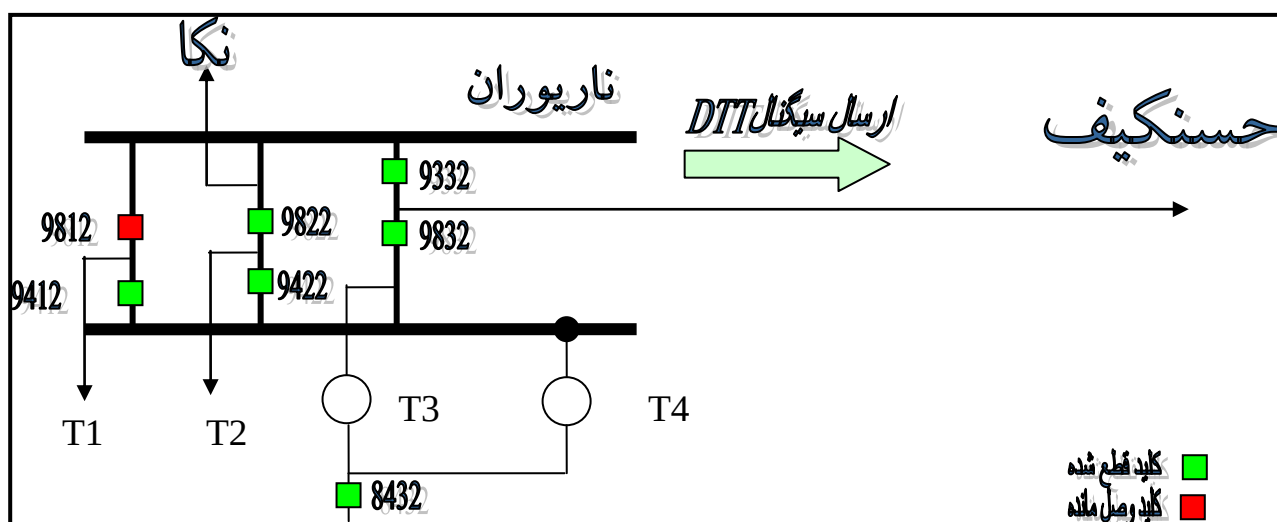
از طرف دیگر نسبت تبدیل CT سمت ۴۰۰ کیلوولت ترانسفورماتورهای T3 و T4، ۱۵۰۰/۱ بوده در حالی که محاسبه تنظیم رله O/C بر اساس ۲۰۰۰/۱ انجام گردیده و در نتیجه تنظیم رله اضافه جریان سمت ۴۰۰ کیلوولت ترانسفورماتورهای مذکور به جای ۱۲۰٪ جریان نامی، عملاً ۹۰٪ جریان نامی بوده است. با توجه به پایین بودن ولتاژ سمت ۲۳۰ کیلوولت (۲۱۴ کیلوولت) و اختلاف تپ موجود و مقدار بار هر کدام از ترانس‌ها به میزان ۱۴۰ مگاوات، جریان در ترانس‌های T3 و T4 به حد عملکرد رله اضافه جریان سمت ۴۰۰ کیلوولت رسیده و ترانس‌های مذکور با عملکرد رله O/C سمت ۴۰۰ کیلوولت از مدار خارج شده‌اند (کلیدهای ۴۰۰ و ۲۳۰ کیلوولت این دو ترانس مشترک می‌باشند). به‌طور همزمان به دلیل اشکال در منطق حفاظت Short Zone کلیدهای ۹۸۳۲ و ۹۴۲۲، خط ناریوران-حسن-کیف با عملکرد SHZ کلید ۹۸۳۲ در ناریوران قطع و همچنین فرمان قطع DTT به پست حسن کیف ارسال شده و خط مذکور در پست حسن کیف نیز قطع می‌گردد و عملکرد حفاظت SHZ بریکر ۹۴۲۲ نیز سبب قطع کلید ۹۸۲۲ و قطع ترانس T2 گردیده است. وضعیت کلیدها در پست ناریوران در زمان بروز حادثه در شکل ۳-۴-۱ نشان داده شده است. با توجه به قطع هر سه دستگاه ترانس ۴۰۰/۲۳۰ کیلوولت با بار هر کدام ۱۴۰ مگاوات، ترانس T1 اضافه بار شده و سیستم حذف بار جریانی در پست ناریوران سبب قطع خطوط ۲۳۰ کیلوولت دریاسر ۱ و ۲ (811 و RW 810) در پست ناریوران گردیده که به‌علت رینگ بودن سمت ۶۳ کیلوولت در پست دریاسر فقط بخشی از بار پست دریاسر به میزان ۱۳۵ مگاوات قطع شده است.

شکل ۳-۴-۱- وضعیت کلیدها در پست ناریوران در زمان بروز حادثه

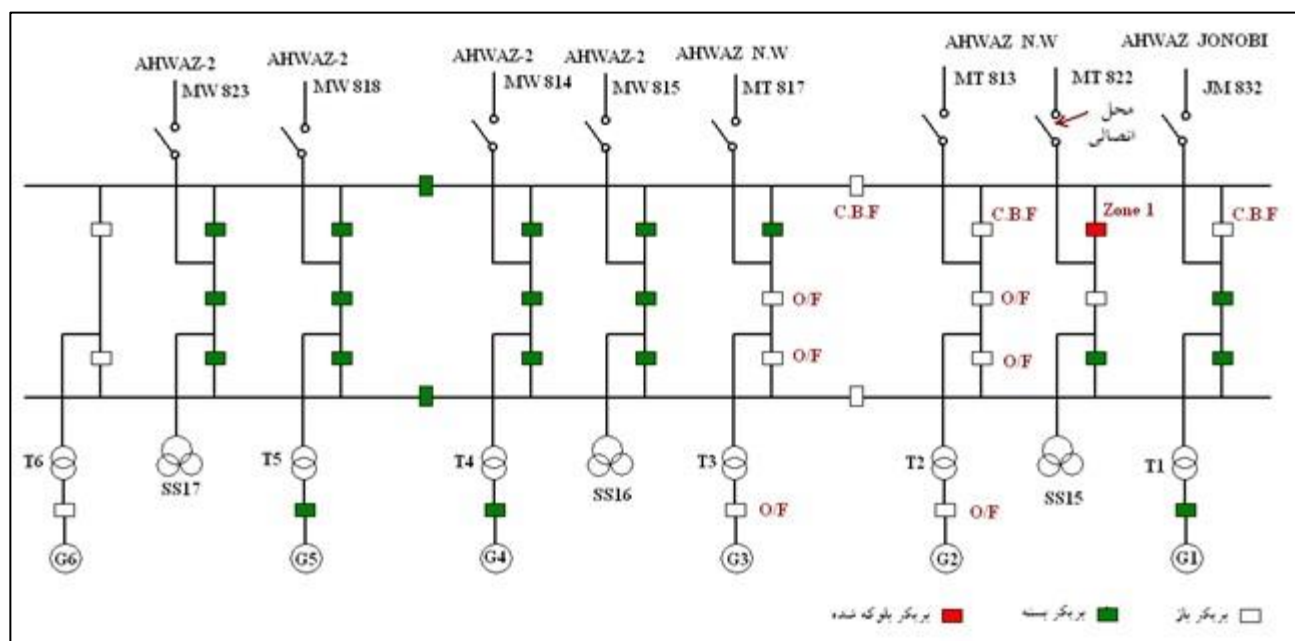
شکل ۳-۱۳-۲- محل اتصال در پست رامین

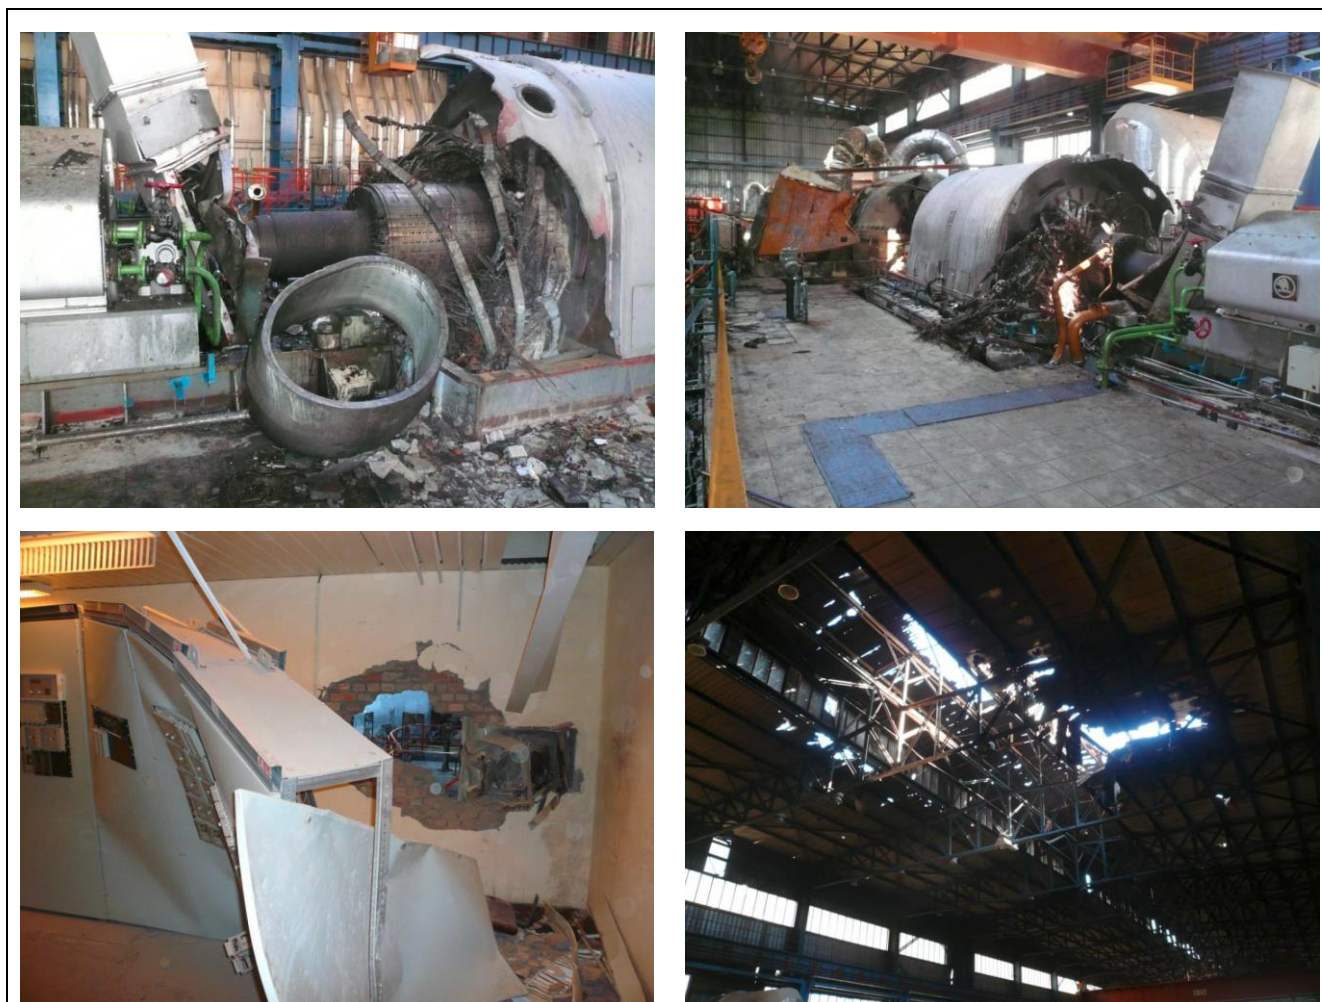
شکل ۳-۱۴-۳- واحد ۳ نیروگاه ایرانشهر که در حادثه مورخ ۸۷/۰۹/۰۴ دچار آتش‌سوزی و آسیب فراوان شده است

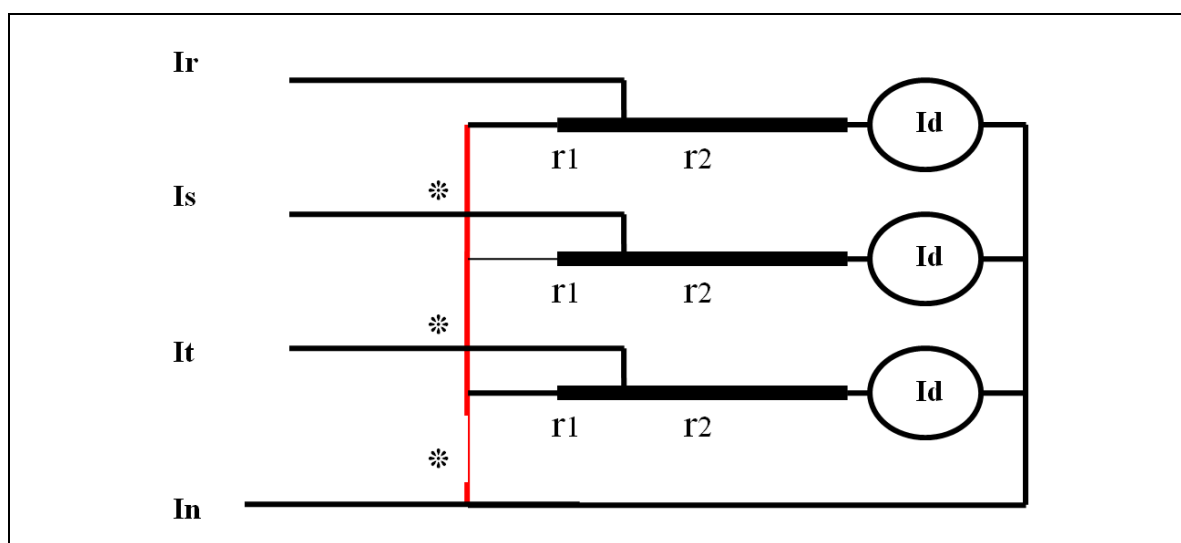
شکل ۳-۱۷-۳- نحوه سیم‌بندی مدار رله دیفرانسیل در زمان بروز حادثه

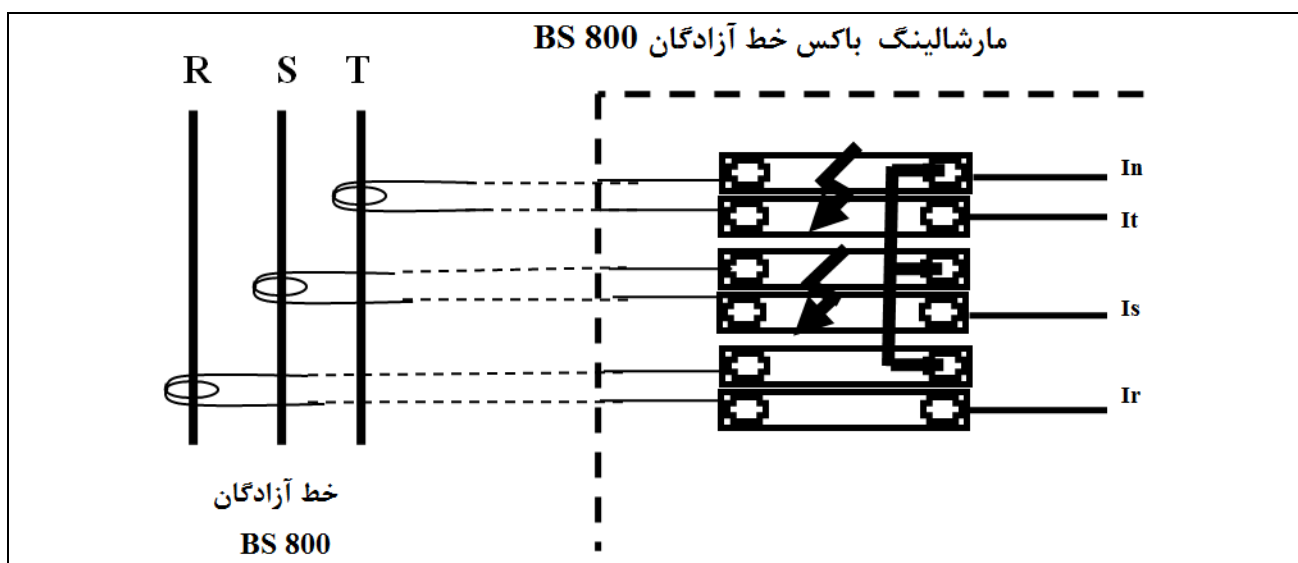
ترمینال خط کن تضعیف شده و عبور جریان از نوترال مسیر C.T سبب انحراف جریان از جرقه ایجاد شده به طرف رله گردیده است).

شکل ۳-۱۷-۵- محل بروز اتصالی در داخل مارشالینگ باکس خط آزادگان BS800

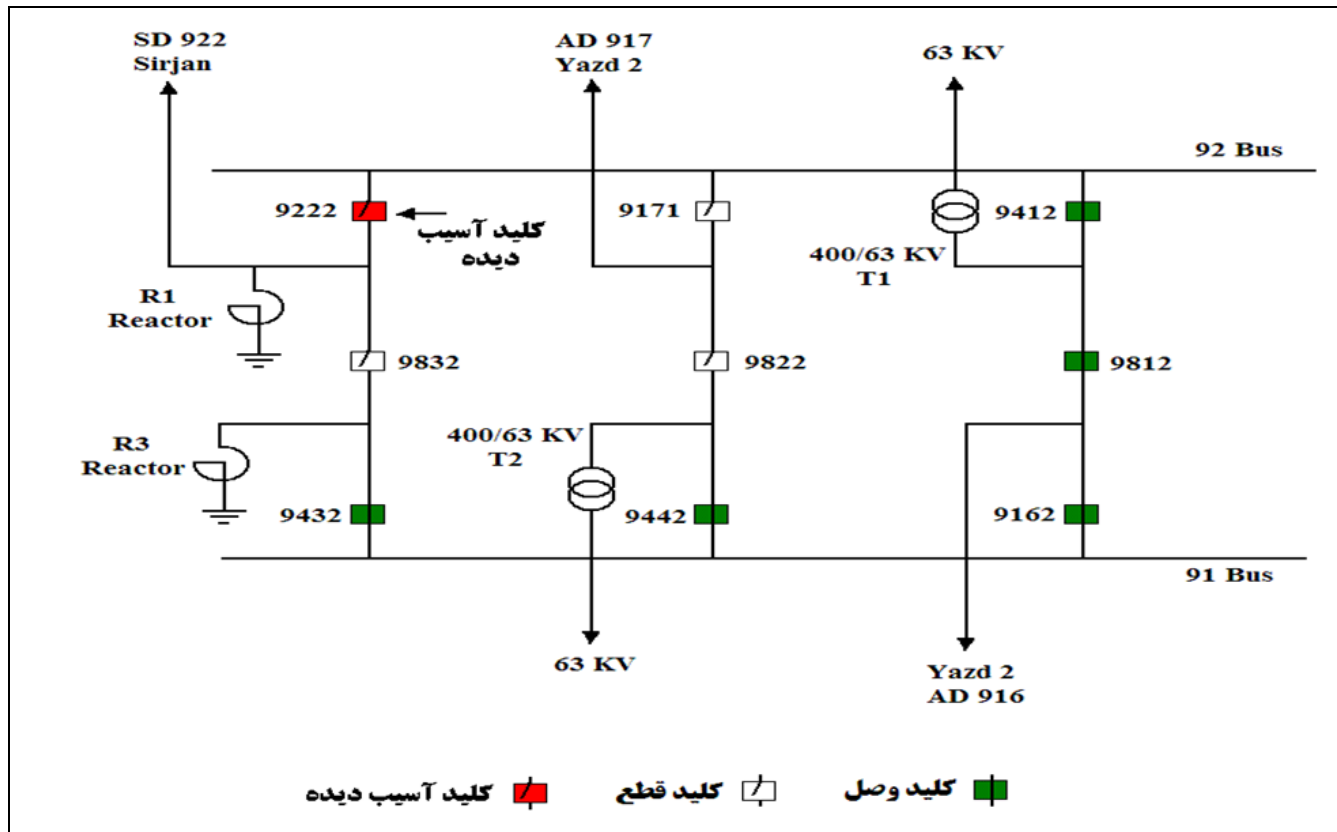
شکل ۳-۲۰-۵- وضعیت کلیدهای پست یزدا هنگام انفجار کلید ۹۲۲۲

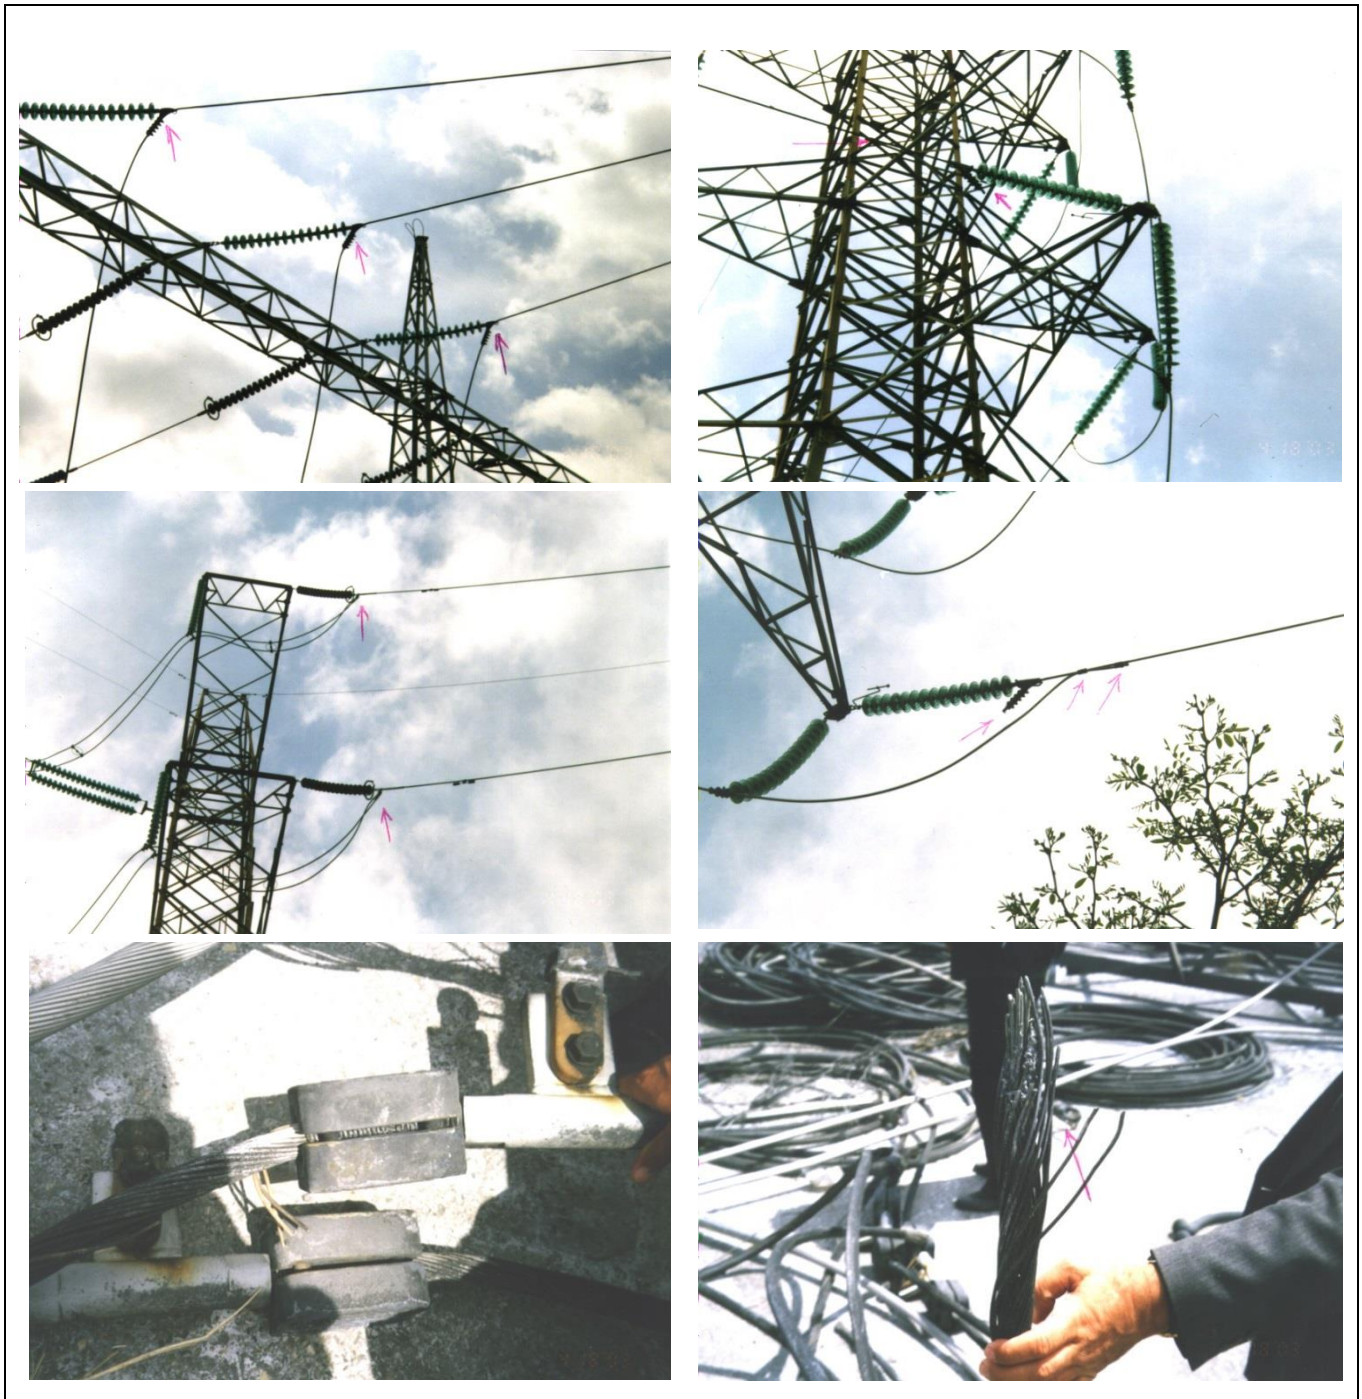
شکل ۳-۲۱-۶- وجود نقص و ذوب شدگی در اتصالات خطوط منتهی به پست ایرالکو

- نامناسب بودن اجزاء و عناصر خاموش کننده آرک و مکانیزم کلید که ناشی از نگهداری و تعمیرات نامطلوب و قدمت کلید بوده است. قطع خطوط ۲۳۰ کیلوولت تغذیه کننده محل اتصالی در پست های مقابل پست اراک ۱ به دلیل عدم وجود سیستم حفاظتی (C.B.F (Circuit Breaker Failure در طرح توسعه پست مذکور.
- قطع خطوط ۴۰۰ کیلوولت تغذیه کننده محل اتصالی در پست های مقابل پست اراک ۱ به دلیل بالا بودن تنظیم
