گزارش حاضر حوادث مهم شبکه سراسری برق کشور را در یک دهه اخیر و همچنین فروپاشی شبکه در سال ۸۲ را با نگاهی نو مجدداً بررسی می‌نماید. در این گزارش، حوادث مذکور که به علت نقص در تجهیزات شبکه و نیروگاه و یا اشکال در تجهیزات و سیستم‌های حفاظتی منجر به قطع واحدهای نیروگاهی و همچنین خاموشی‌های وسیع در سطح شبکه شده‌اند، مورد تجزیه و تحلیل قرار گرفته‌اند. لازم به توضیح است که به طور معمول سالیانه حدود ۱۲۰۰ تا ۱۳۰۰ مورد حادثه در شبکه انتقال بروز می‌نماید که در گزارشات ادواری سالیانه شرکت مدیریت شبکه به تفصیل مورد بحث قرار می‌گیرند.

## شرکت مدیریت شبکه برق ایران

| عنوان | شماره صفحه |
|---|---|
| فصل دوم- فرآیند بررسی و تحلیل حوادث مهم شبکه انتقال برق ایران..... | ۱۲ |
| فصل سوم- تجزیه و تحلیل حوادث مهم شبکه سراسری برق ایران در ده سال اخیر..... | ۲۰ |

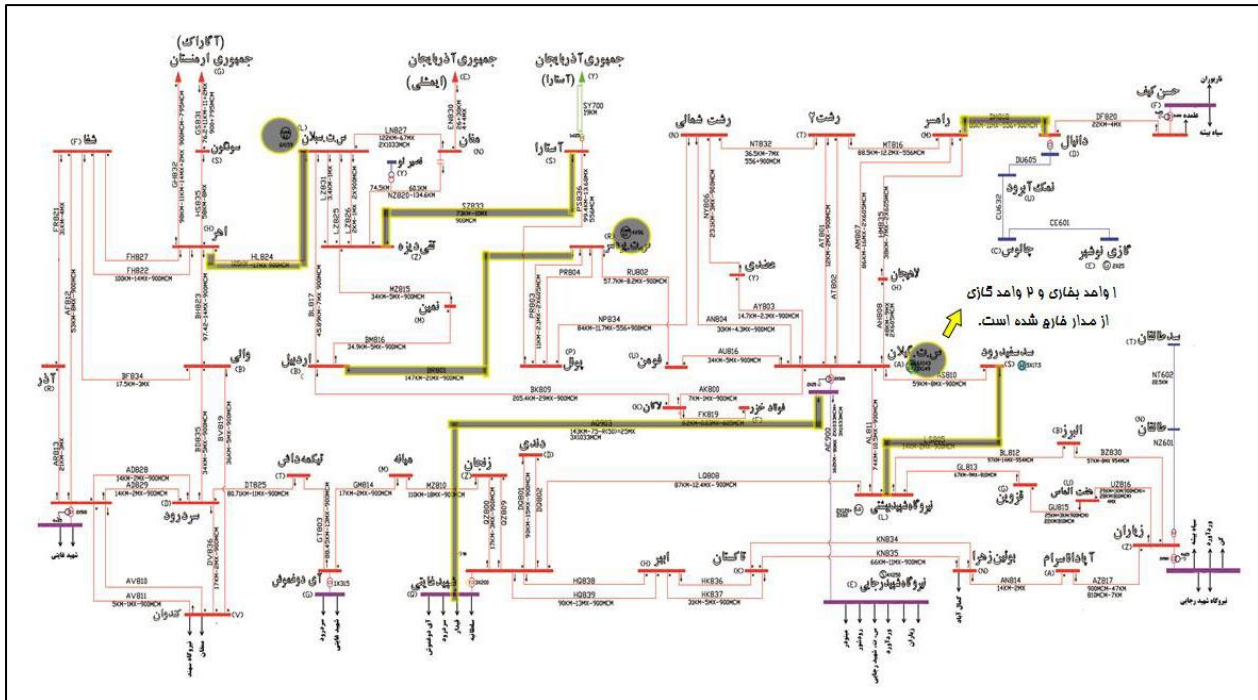
شکل ۳-۲-۴- خطوط و نیروگاه‌هایی که با عملکرد سیستم حفاظتی در این حادثه از مدار خارج شده‌اند (تجهیزات قطع شده با رنگ خاکستری مشخص شده است)

پس از تریپ بویلر ۱۳، واحد S2 در مدار بوده که در ساعت ۰۸:۵۱ به دلیل بروز اشکال در استاپ ولو بخار HP بویلر ۱۴ مربوط به این واحد با آلارم HP Steam Generation تریپ و بویلر ۱۴ در حالت بای پس قرار گرفت. پس از رفع اشکال، توربین از طریق بخار بویلر ۱۴ در ساعت ۱۱:۱۸ با شبکه پارالل و در ساعت ۱۲:۱۵ دو بویلر گردید. سایر واحدهای نیروگاه بدون اشکال در مدار باقی مانده‌اند. با قطع خطوط ارتباطی ناحیه اردبیل با گیلان و قطع نیروگاه سبلان، کل ناحیه اردبیل با بار حدود ۱۸۶ مگاوات دچار خاموشی شده است. در ناحیه گیلان نیز پس از قطع واحدهای نیروگاهی به علت عملکرد حفاظت ویژه حذف بار فرکانسی و ولتاژی، حدود ۲۷ مگاوات خاموشی ایجاد گردیده است. در ناحیه مازندران به دلیل عملکرد حفاظت ویژه حذف بار جریانی خط رامسر - دانیال، کل بار پست دانیال به میزان ۷۷ مگاوات قطع شده است. خطوط و نیروگاههایی که در اثر وقوع این حادثه با عملکرد سیستم حفاظتی از مدار خارج شده‌اند، در شکل ۳-۲-۴ نشان داده شده‌اند.

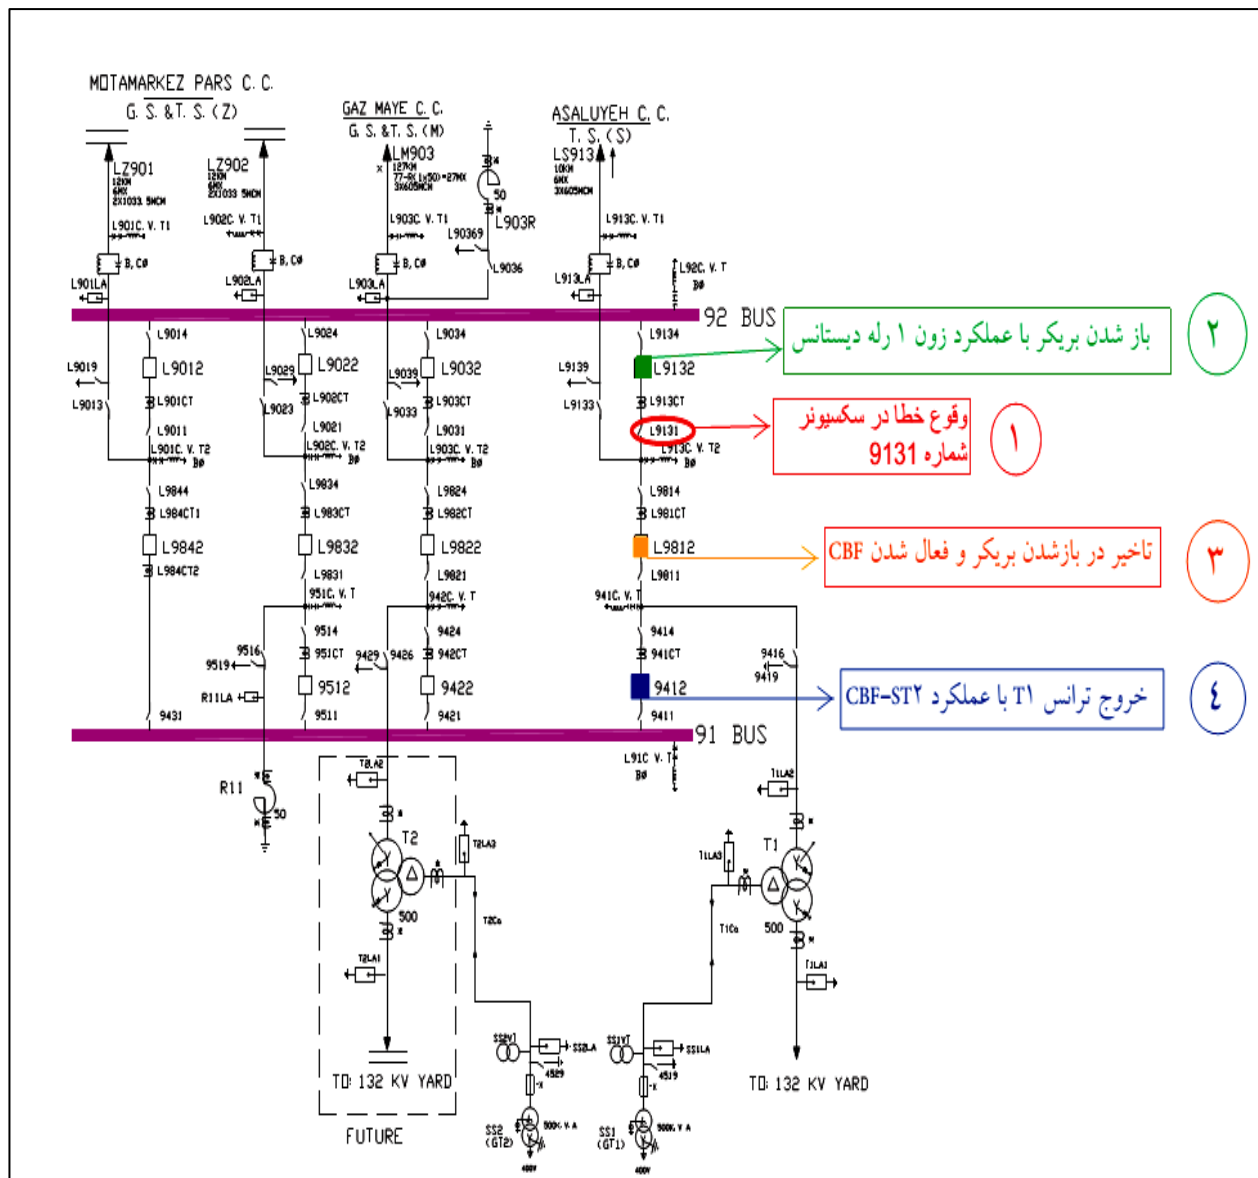
شکل ۳-۳-۱- روند بروز حادثه و عملکرد رله‌های حفاظتی در پست ۴۰۰ کیلوولت پارس

در ساعت ۱۹:۱۶ مورخ ۹۳/۱۲/۲۶ به علت طوفان و باد شدید در منطقه، فک فاز C سکسیونر سر خط ۴۰۰ کیلوولت پارس - نیروگاه عسلویه (خط LS913) در پست پارس زیر بار باز شده و منجر به کشیده شدن آرک و بروز اتصالی در فازهای B و C می‌شود. با وقوع اتصالی مذکور، رله‌های دیستانس MAIN1(REL531) و MAIN2 (REL521) خط ۴۰۰ کیلوولت پارس - نیروگاه عسلویه (خط LS913) در سمت پست پارس با عملکرد زون ۱ فاز BC فرمان تریپ صادر می‌کنند. لیکن بعثت تأخیر در باز شدن کلید میانی خط مذکور (بریکر شماره ۹۸۱۲)، حفاظت CBF کلید مزبور فعال شده و در مرحله دوم (Stage2) منجر به قطع ترانس T1 پست پارس شده است. علی‌رغم استفاده از اسکیم حفاظتی POTT بر روی خط LS913، بدلیل اشکال در PLC دریافت سیگنالی در سمت پست نیروگاه عسلویه صورت نگرفته و رله‌های دیستانس MAIN1(7SA612) و MAIN2 (7SA522) خط LS913 در سمت پست نیروگاه عسلویه با عملکرد زون ۲ فاز BC فرمان تریپ صادر می‌کنند و منجر به پاکسازی خطا از سمت پست نیروگاه عسلویه با تأخیری در حدود ۳۵۰ میلی ثانیه می‌شود. با توجه به قطع خط LS913 با تأخیر زون ۲ از سمت نیروگاه عسلویه، بدلیل اینکه طول خط LS913 در حدود ۱۰ کیلومتر (خط انتقال کوتاه) و طول خط ۴۰۰ کیلوولت فسا - نیروگاه عسلویه خط (FS925) حدود ۲۵۳ کیلومتر بوده لذا تداخل زون ۲ رله دیستانس خط بلندتر یعنی FS925 با خط کوتاه LS913 صورت گرفته و همزمان با خروج خط LS913 در نیروگاه عسلویه با عملکرد زون ۲، خط FS925 نیز اتصالی را در زون ۲ دیده و از سمت پست فسا با عملکرد زون ۲ رله‌های دیستانس MAIN1(7SA612) و MAIN2 (7SA522) باز می‌شود.

در این حادثه شش واحد گازی نیروگاه عسلویه نیز با عملکرد فانکشن اضافه جریان 51V در مد Voltage Restraint (51V-R) با زمان حدود ۳۱۰ میلی ثانیه به صورت بی‌مورد از مدار خارج شده‌اند. علت تریپ واحدهای نیروگاه عسلویه، پایین بودن تنظیم زمانی رله اضافه جریان واحد 51V و عدم هماهنگی آن با رله‌های دیستانس خطوط شبکه انتقال می‌باشد. نحوه عملکرد رله‌های حفاظتی در پست ۴۰۰ کیلوولت پارس و نیروگاه عسلویه در شکل‌های ۳-۳-۱ و ۳-۳-۲ نشان داده شده است.

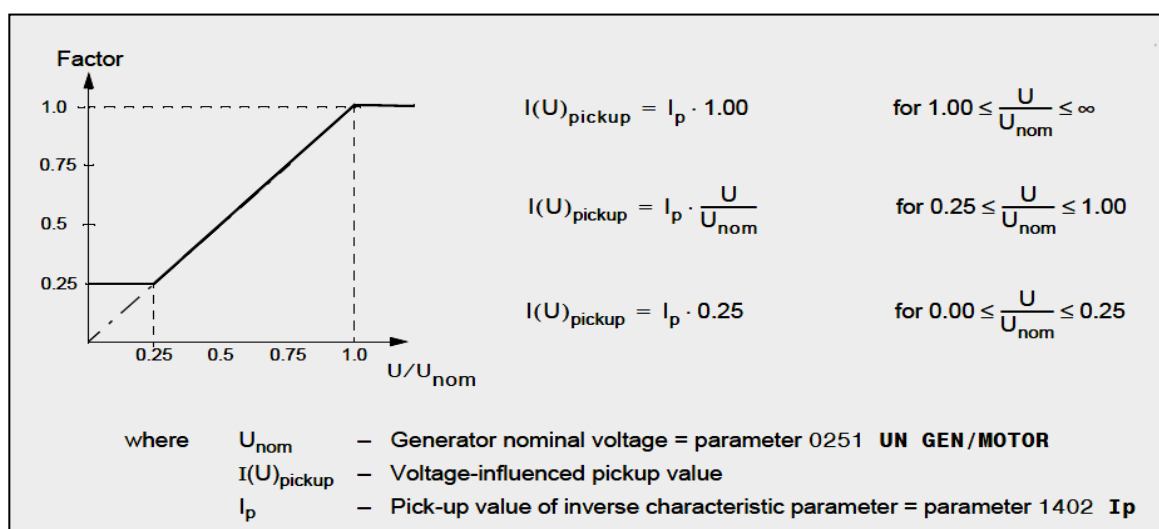
شکل ۳-۳-۳- عملکرد فانکشن 51V-R در رله 7UM622

در نیروگاه عسلویه فانکشن اضافه جریان 51V در مد Voltage Restraint (در رله 7UM622 ساخت شرکت زیمنس) واحدهای گازی نیروگاه فعال شده است. نحوه عملکرد حفاظت 51V مذکور اینگونه می‌باشد که مقدار جریان پیک آپ رله اضافه جریان وابسته به ولتاژ ترمینال ژنراتور می‌باشد. لذا به هنگام وقوع خطا مقدار جریان پیک آپ رله متناسب با کاهش ولتاژ بصورت خطی تغییر می‌کند که این موضوع در شکل ۳-۳-۳ نشان داده شده است.

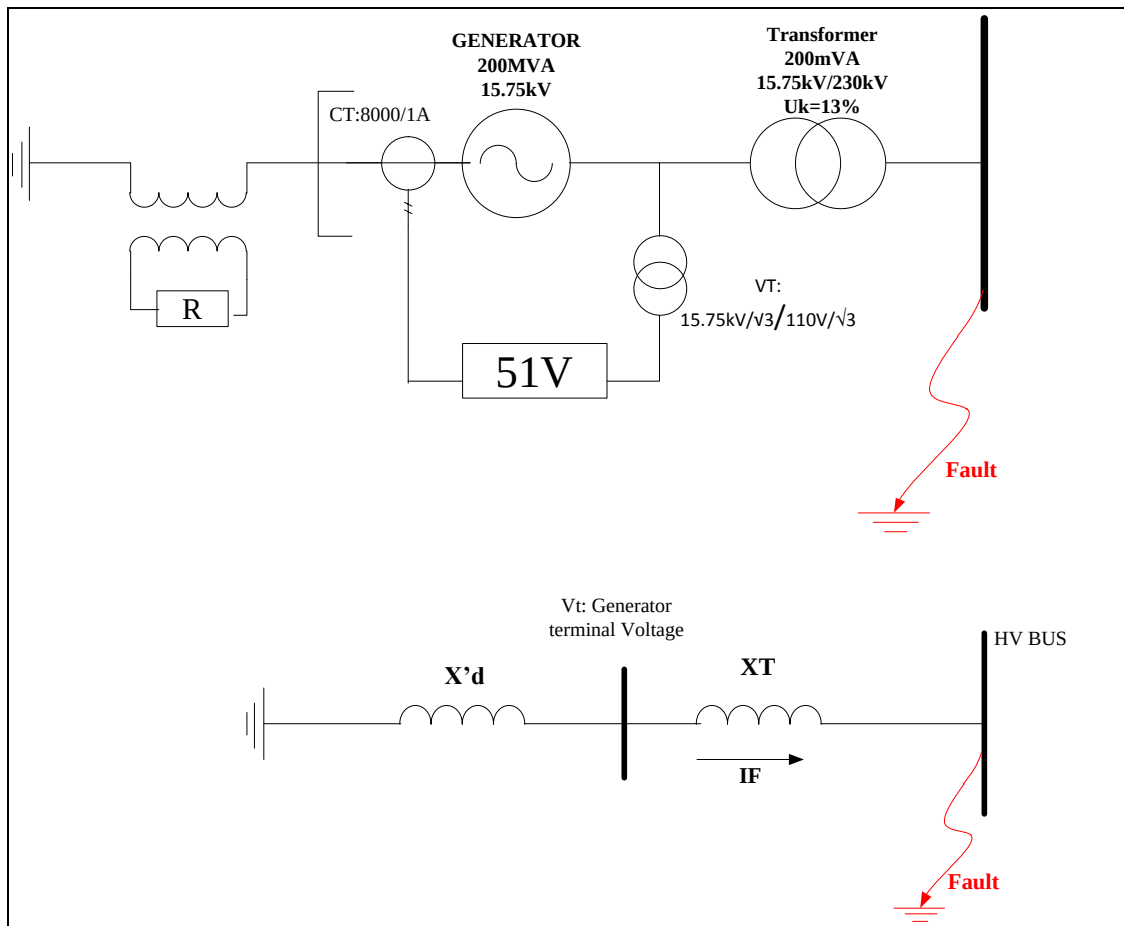
شکل ۳-۳-۵- اصول تنظیم حفاظت 51V و محاسبه ولتاژ ترمینال ژنراتور بر حسب جریان خطا

در محاسبه تنظیمات مناسب حفاظت 51V-R مقدار جریان پیک آپ ( $I_p$ ) رله  $1/2$  برابر جریان نامی واحد در نظر گرفته شده است. لازم به ذکر است که در رله زیمنس مدل 7UM62 به صورت داخلی یک ضریب  $1/1$  در مقدار جریان پیک آپ تنظیمی ضرب می شود. همچنین اثر کاهش مقدار  $I_p$  با کاهش ولتاژ ترمینال ژنراتور به هنگام بروز اتصال کوتاه در محاسبات در نظر گرفته شده است.

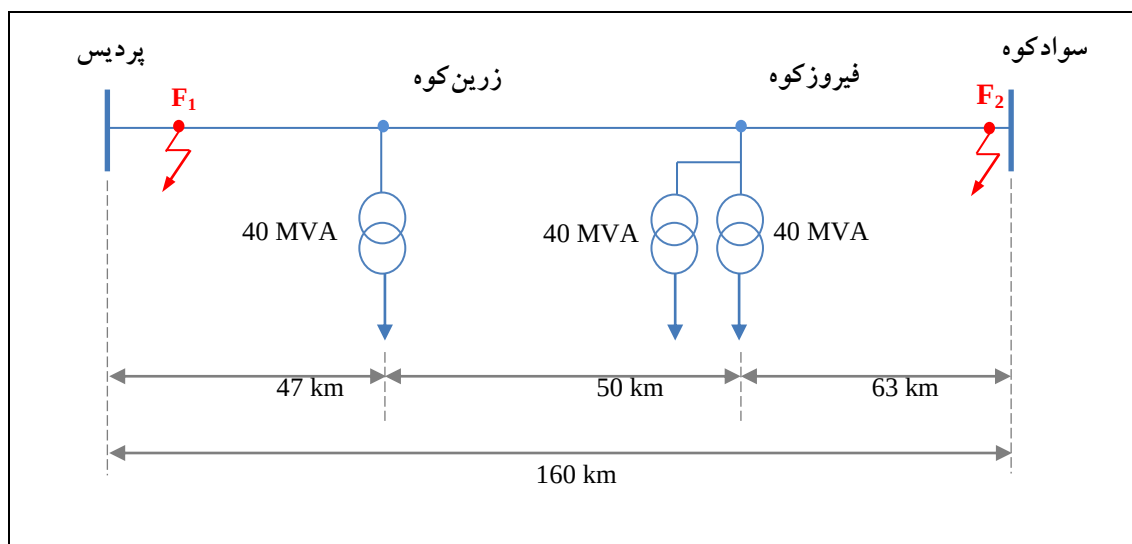
شکل ۳-۵-۱ خط پردیس-سوادکوه

**حادثه دوم)** در تاریخ ۱۳۹۳/۰۵/۱۲ در نقطه F2 واقع در ۱/۵ کیلومتری پست سوادکوه، خطایی در فاز B رخ می‌دهد و رله‌های دیستانس اولیه و ثانویه این پست، خط را در زون ۱ خود تشخیص می‌دهند. اما در پست پردیس، رله‌های دیستانس اولیه و ثانویه خطا را در فاز B و زون ۳ می‌بینند.

با توجه به محل وقوع هر دو خطا، انتظار می‌رفت که در حادثه اول رله‌های پست سوادکوه و در حادثه دوم، رله‌های پست پردیس خطا را در زون ۲ خود تشخیص دهند. ولی به علت وجود T-off در خط پردیس- سوادکوه، رله‌های مذکور دچار کاهش برد (Under reach) شده‌اند.

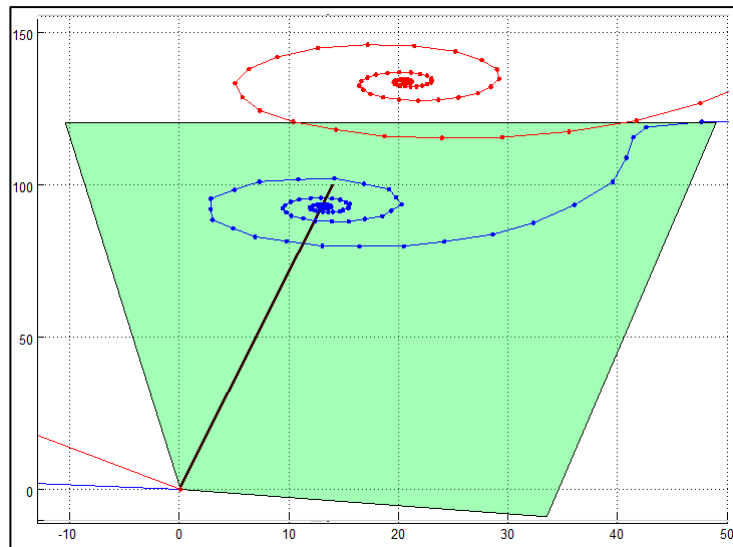
شکل ۳-۵-۶- خطای تکفاز به زمین و کم دسترسی رله هنگام در مدار بودن شاخه میانی (T-off)

مکان امپدانس دیده شده در حالت گذرا به ازای خطاهای تک‌فاز و سه فاز به نمایش در آمده است. مکان خطا در ابتدای زون دوم قرار داده شده است. همان‌گونه که انتظار می‌رود، بدون انشعاب میانی، میزان امپدانس دیده شده با مقدار مورد انتظار مطابقت دارد و در  $0.85$  طول خط قرار می‌گیرد. با این وجود به ازای خطای تک‌فاز در ابتدای زون دوم امپدانس دیده شده توسط رله خارج از زون قرار می‌گیرد، هر چند برای چندین نمونه زمانی کوتاه امپدانس دیده شده وارد زون دوم شده است.

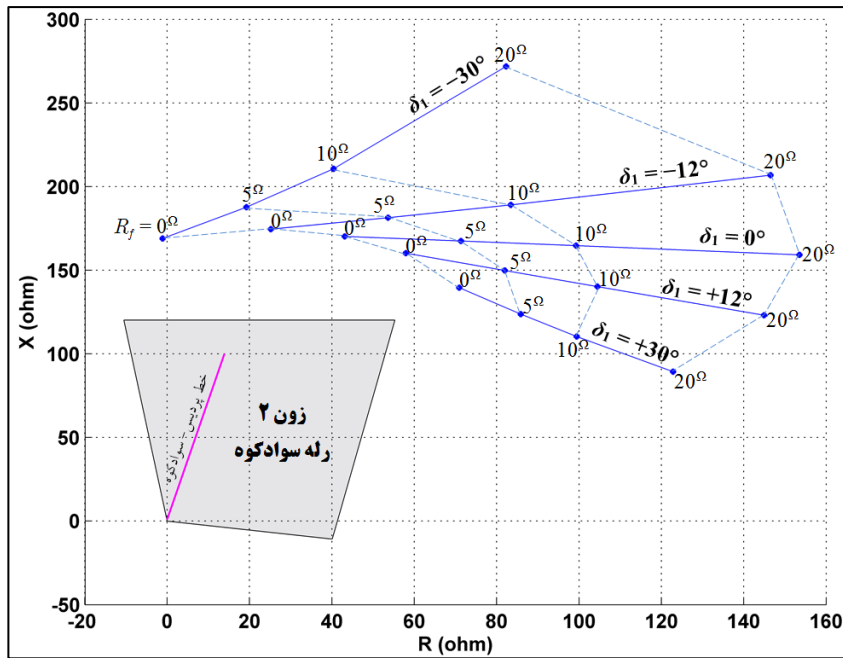
شکل ۳-۵-۹- تأثیر زاویه انتقال و مقاومت خط بر امپدانس دیده شده در حالت ماندگار با در نظر گرفتن انشعاب میانی (T-off)

همان‌گونه که ملاحظه می‌گردد همیشه عواملی وجود دارند که کارایی رله دیستانس را هرچند به درستی تنظیم شده باشد دچار کاستی نمایند. با این وجود این کاستی‌ها برای خطوطی که انشعاب میانی داشته باشند به مراتب بیشتر بوده و ممکن است تبعات سنگینی برای پایداری سیستم و برق‌رسانی به مشترکین پدید آورند. شکل ۳-۵-۹ امپدانس دیده شده توسط رله دیستانس پست سوادکوه را در اثر خطا در انتهای خط به ازای تغییرات در دو فاکتور زاویه انتقال و مقاومت خطا نشان می‌دهد. همان‌گونه که ملاحظه می‌گردد، به ازای کلیه موارد بررسی شده امپدانس دیده شده بسیار بزرگ بوده و از محدوده زون دوم خارج شده است. می‌توان نتیجه گرفت که وجود انشعاب میانی تأثیر منفی بسیار زیادی بر عملکرد رله در حالت ماندگار خواهد داشت.

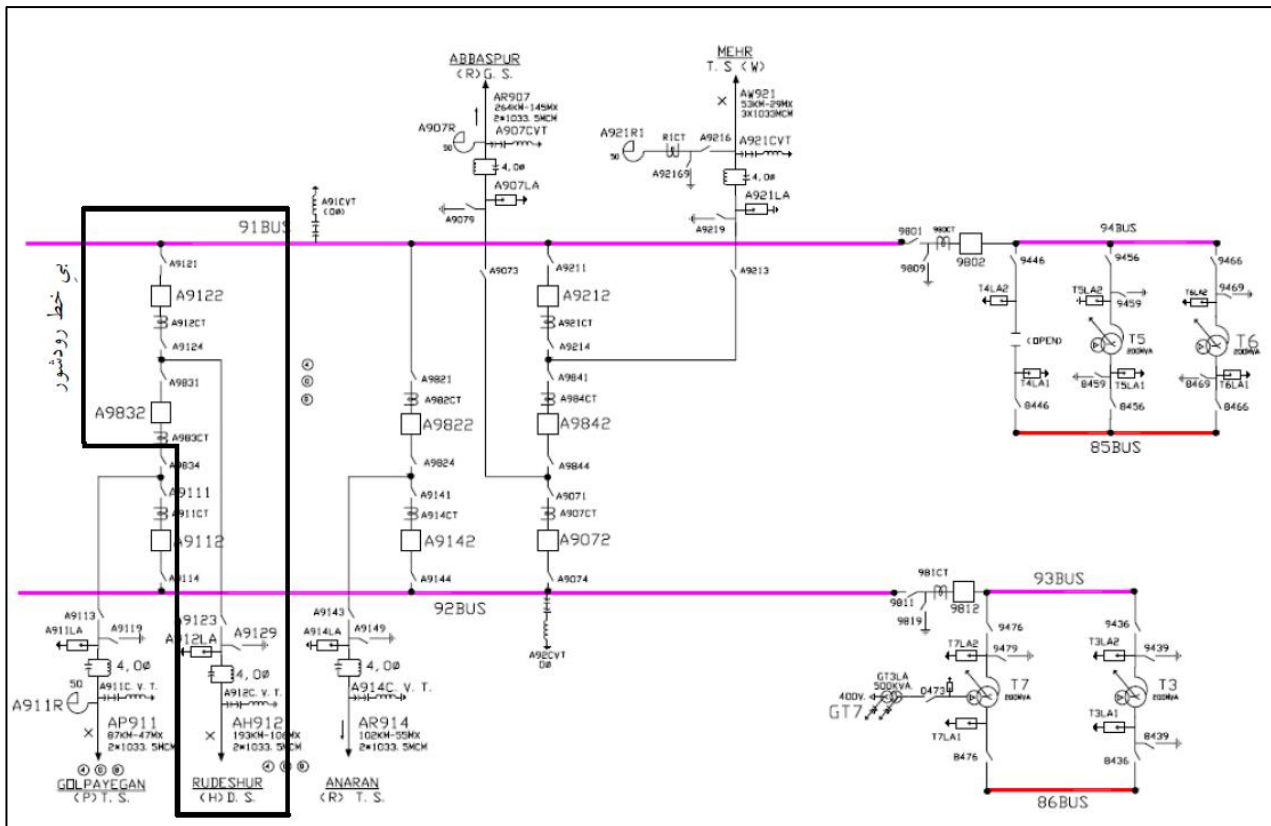
شکل ۳-۷-۱- دیاگرام تک خطی پست اراک

در مورخ ۱۳۹۱/۱۲/۲۳، اپراتورهای پست‌های اراک و رودشور، به درخواست گروه تعمیرات خط شرکت برق منطقه‌ای تهران و مجوز دیسپاچینگ، اقدام به قطع خط ۴۰۰ کیلوولت اراک - رودشور<sup>۱</sup> می‌نمایند. در ساعت ۰۷:۳۶ کلیدهای خط مذکور در پست اراک (که در شکل ۳-۷-۱ با شماره‌های ۹۸۳۲ و ۹۱۲۲ مشخص شده‌اند) توسط اپراتور باز می‌گردند. به دلیل اشکال مکانیکی کلید شماره ۹۱۲۲ در پست اراک، کنتاکت فاز B این کلید باز نشده و همچنان بسته باقی می‌ماند. در ساعت ۰۷:۴۳ کلیدهای خط مذکور در پست رودشور (که در شکل ۳-۷-۲ با شماره‌های ۹۸۴۲ و ۹۱۲۲ نشان داده شده‌اند) توسط اپراتور باز می‌شود. با باز شدن این کلیدها، راکتور متصل به این خط از طریق کنتاکت بسته فاز B کلید ۹۱۲۲ پست اراک برقرار مانده و راکتانس راکتور با خازن خط ایجاد رزونانس می‌نماید. در این وضعیت، بروز پدیده رزونانس سبب افزایش ولتاژ راکتور تا میزان ۱/۳۹ برابر ولتاژ نامی در فاز A و ۱/۳۲ برابر ولتاژ نامی در فاز C می‌شود. با ادامه اضافه ولتاژ روی راکتور به مدت حدود ۵ دقیقه و ۴۵ ثانیه، راکتور دچار شکست عایقی و آتش‌سوزی می‌گردد (شکل ۳-۷-۳). کلید معیوب در پست اراک نیز توسط اپراتور از محل محوطه (به صورت Local) قطع می‌شود.

همان طور که اشاره شد، در این حادثه به دلیل اشکال مکانیکی کلید شماره ۹۱۲۲ در پست اراک، پل فاز B این کلید باز نشده و بسته باقی می ماند. پس از بررسی عملکرد رله های حفاظتی در این حادثه مشخص گردید که اشکال در رله تایمیری حفاظت عدم هماهنگی کنتاکت های کلید (PD)<sup>۲</sup> سبب عدم عملکرد این حفاظت شده و آلامی نیز ظاهر نشده و لذا اپراتور پست اراک متوجه اشکال کلید ۹۱۲۲ نمی گردد. ضمناً حفاظت CBF کلید مذکور نیز به دلیل اشکال حفاظت PD و پایین بودن جریان خط، فعال نمی گردد.

۲- سرویس‌های دوره‌ای و تعمیرات کلیدهای ۴۰۰ کیلوولت پست اراک انجام گیرد تا از سلامت بریکرها اطمینان حاصل شود.

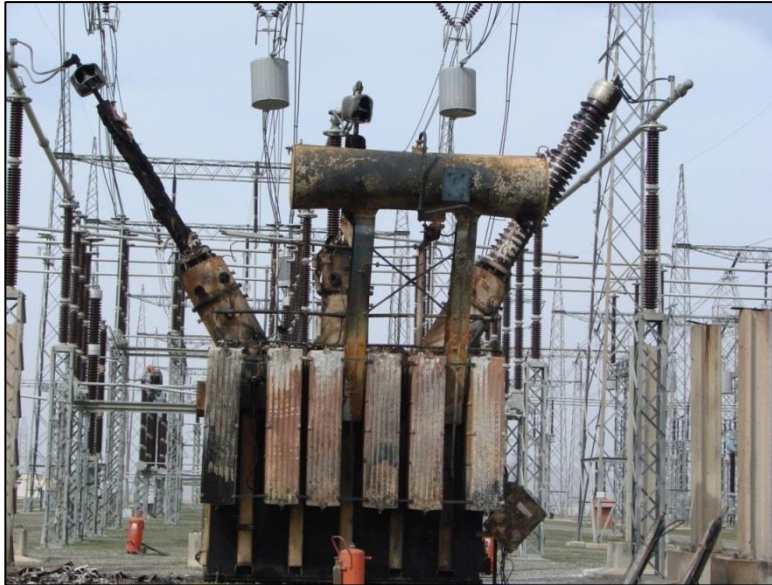
شکل ۳-۷-۳ راکتور آسیب دیده در پست رودشور

با ادامه اضافه ولتاژ روی راکتور به مدت حدود ۵ دقیقه و ۴۵ ثانیه، راکتور دچار اتصال کوتاه و در نهایت، آتش‌سوزی شده است. لازم به ذکر است در این حادثه کلید معیوب به طور دستی در پست اراک توسط اپراتور قطع گردیده و رله‌های حفاظتی راکتور شامل رله بوخه‌لئس، دریچه انفجار، درجه حرارت روغن و سیم‌پیچ نیز در این حادثه عمل نموده و فرمان قطع (سیگنال DTT) را به پست اراک ارسال نموده‌اند. اما این سیگنال‌ها نیز در پست اراک دریافت نشده است.

۴- پیشنهاد می‌گردد نصب راکتور نوترال در نول راکتور ۴۰۰ کیلوولت پست رودشور جهت جلوگیری از بروز پدیده رزونانس مورد بررسی و مطالعه قرار گیرد. با توجه به مطالعات و شبیه‌سازی بعمل آمده در صورت نصب راکتور نوتر با امپدانسی معادل یک سوم امپدانس راکتور ۴۰۰ کیلوولت، میزان اضافه ولتاژ در زمان بروز رزونانس به میزان قابل توجهی کاهش می‌یابد.

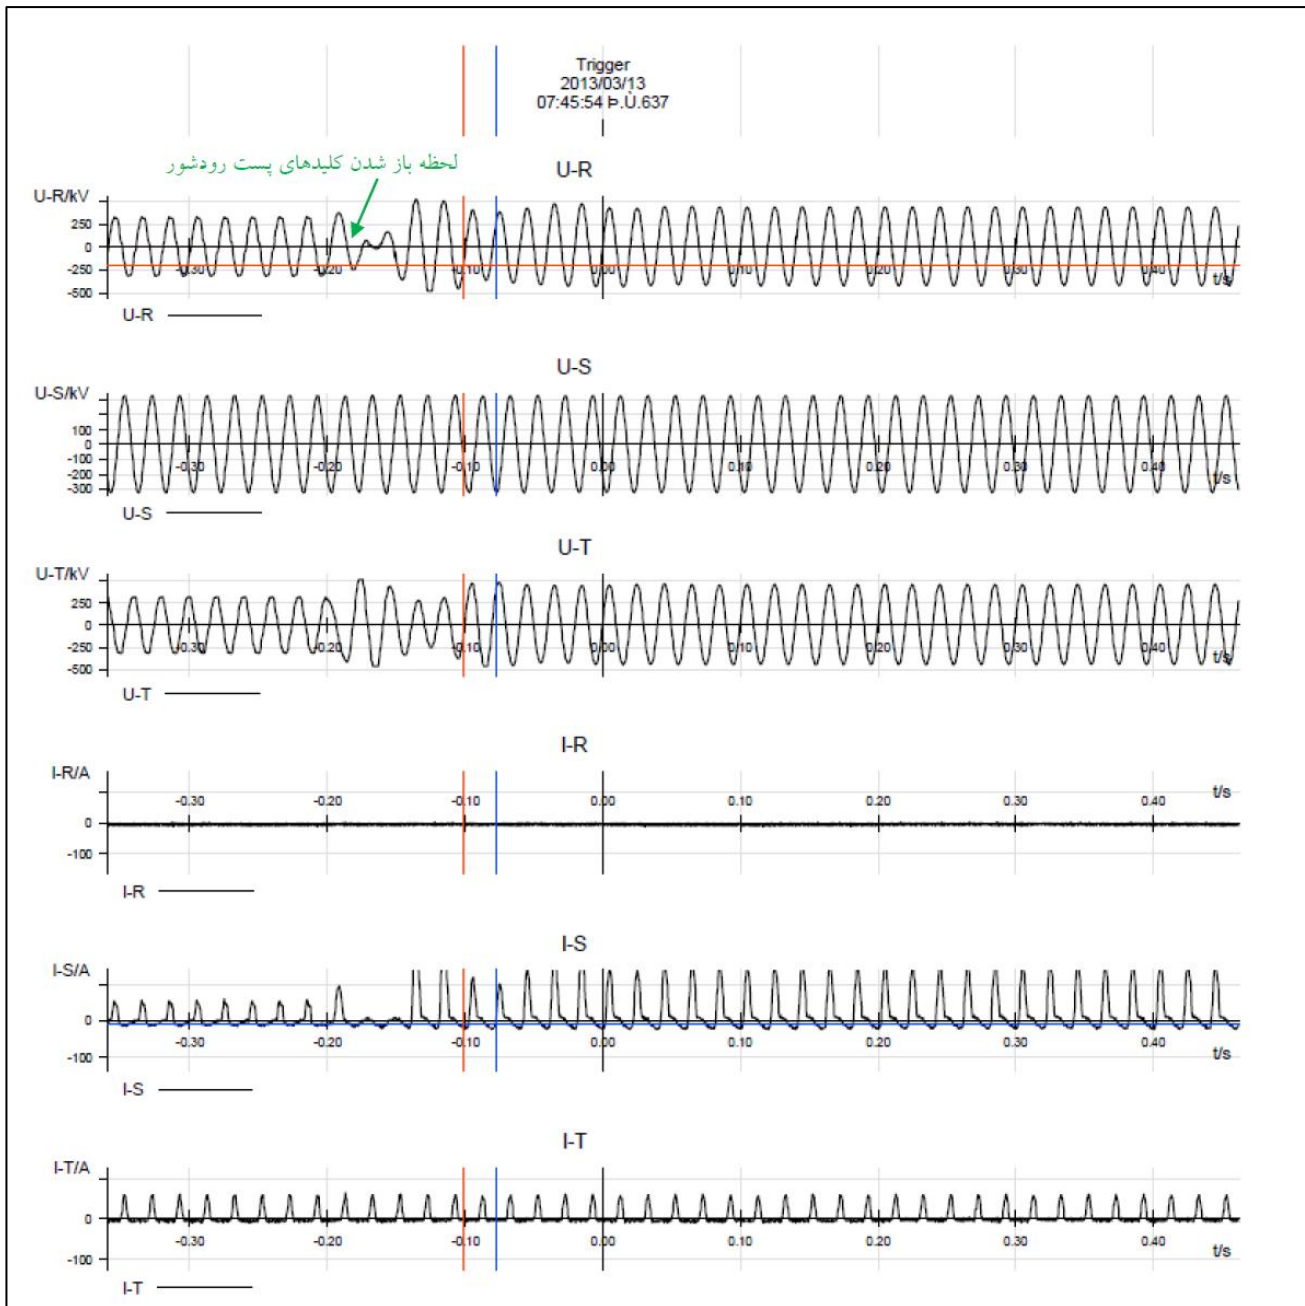
شکل ۳-۷-۴- ولتاژ و جریان خط رودشور در پست اراک.

در ساعت ۰۷:۴۳ کلیدهای خط مذکور در پست رودشور توسط اپراتور قطع می گردد. در پی باز شدن این کلیدها، راکتور متصل به خط در پست رودشور از طریق کنتاکت بسته فاز B کلید ۹۱۲۲ پست اراک برقرار مانده و موجب ایجاد رزونانس می گردد. شکل ۳-۷-۴ نشان دهنده ولتاژ و جریان خط در پست اراک می باشد که پس از باز شدن کلیدهای پست رودشور ثبت شده است. در این وضعیت، پدیده رزونانس سبب افزایش ولتاژ راکتور تا میزان ۱/۳۹ برابر ولتاژ نامی در فاز A و ۱/۳۲ برابر ولتاژ نامی در فاز C گردیده است. در این حالت، حفاظت اضافه ولتاژ خط در پست رودشور با زمان ۴ ثانیه عمل کرده و فرمان قطع صادر نموده است. اما با توجه به باز بودن کلیدها در پست رودشور، فرمان تریپ مزبور در این پست نتیجه ای در بر نداشته است. همچنین، مطابق منطق عملکرد رله های اضافه ولتاژ خط، یک سیگنال تریپ (DTT)<sup>۳</sup> نیز از پست رودشور به پست اراک ارسال شده است. اما این سیگنال، در پست اراک

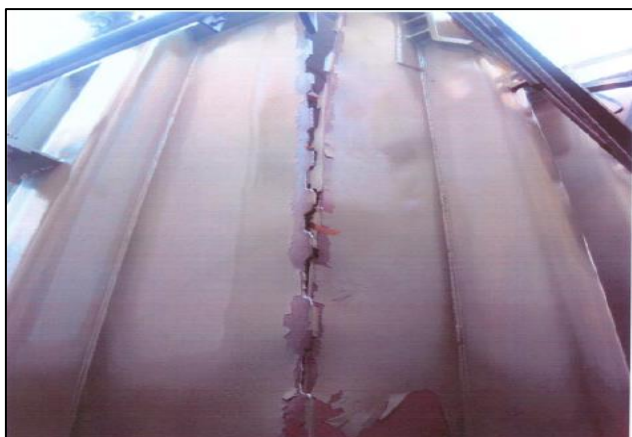
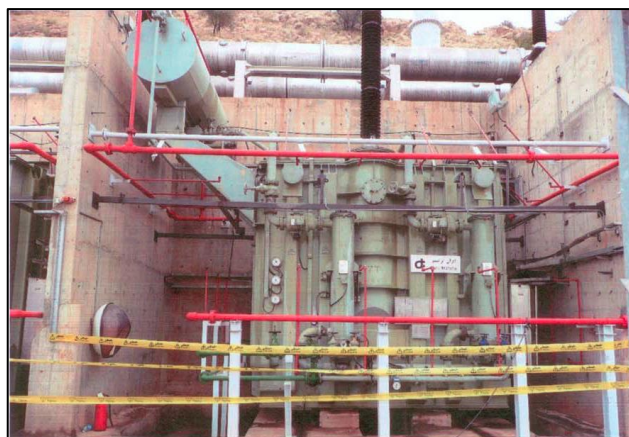
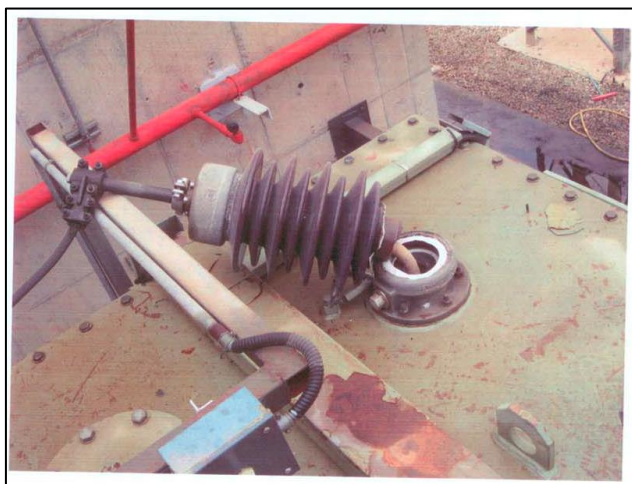
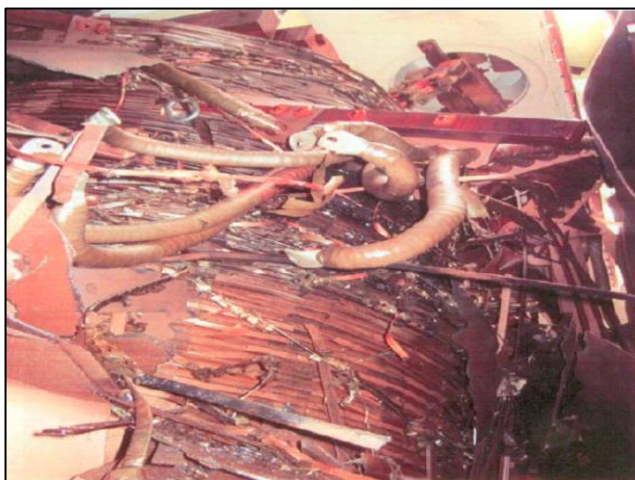
در ساعت ۲۲:۳۹ مورخ ۹۰/۱۲/۱۸ هنگام وصل کلید مشترک ترانسفورماتورهای تک فاز واحدهای ۷ و ۸ پست نیروگاه سد شهید عباسپور، ترانس های مذکور با عملکرد رله های حفاظتی از مدار خارج گردیدند. شکل ۱-۸-۳ دیاگرام تک خطی پست شهید عباسپور را نشان می دهد. طی بررسی به عمل آمده، مشخص گردید که فاز T ترانس واحد ۷ از ناحیه بدنه و سیمپیچ ترانس به شدت آسیب دیده و مخزن ترانس از محل جوش و محل پیچ بریده شده است (شکل ۳-۸-۲) و در نتیجه، روغن ترانس به طور کامل تخلیه گردیده است.

شکل ۳-۸-۲- تصاویر ترانس آسیب دیده؛ (الف) نمای بیرونی ترانس، (ب) جوش های مخزن در نتیجه انفجار داخلی پاره شده و بدنه مخزن در طرف ولتاژ پائین تغییر شکل داده است. انفجار در نیمه بالای سیم پیچ در گوشه محل قرار گرفتن تپ چنجر بوده است، (ج) تصویر تپ چنجر آسیب دیده، (د) درب مخزن در گوشه تپ چنجر و پوشینگ مرکز ستاره

بر اساس بررسی های علمی و میدانی انجام شده در این حادثه توسط محققین برجسته دانشگاه و صنعت، مشخص گردید که علت این حادثه، وقوع رزونانس در سیم پیچ ترانسفورماتور در حالت کلیدزنی از راه دور بوده است. این موضوع در ادامه توضیح داده می شود.

برای جلوگیری از تکرار حوادث مشابه و آسیب دیدن ترانسفورماتورها در اثر کلیدزنی از راه دور، روش های مختلفی قابل تصور هستند که البته لازم است با دقت بررسی شوند. از جمله ممکن است کلید قدرت در کلیدخانه را با مقاومت وصل در نظر گرفت. این مقاومت در حد مقاومت موجی خط (۳۰۰ اهم) است و در لحظه وصل کلید ابتدا این مقاومت در مدار است و ولتاژ بین خط و این مقاومت تقسیم می شود. ولتاژ خط به نصف دامنه ولتاژ باس تقلیل می یابد. با رسیدن موج به ترانسفورماتور دامنه آن دو برابر می شود. یعنی به دامنه ولتاژ باس می رسد که همان ولتاژ نامی است. موج منعکس شده بر روی مقاومت کاملاً میرا شده و دیگر منعکس نمی شود. با اتصال کوتاه کردن مقاومت، مدار به حالت دائمی بر می گردد و هیچ گونه اضافه ولتاژ یا نوسانی صورت نمی گیرد.

روش دیگر، برق دار کردن ترانسفورماتور با ژنراتور و سنکرون کردن آن در کلیدخانه است. در این روش دو ترانسفورماتور از طریق ژنراتور یک واحد با هم برق دار می شوند و در کلیدخانه به شبکه وصل می شوند. سنکرون کردن واحد دوم با استفاده از کلید ژنراتور صورت می گیرد.

روش دیگر، نصب یک خازن و مقاومت با ظرفیت مناسب در محل ترانسفورماتور می باشد که باید با دقت محاسبه گردد.

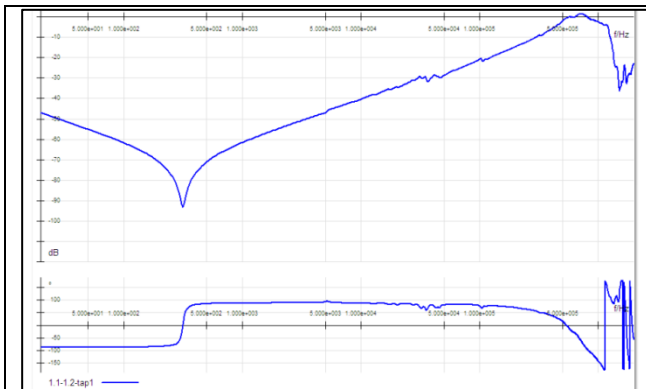
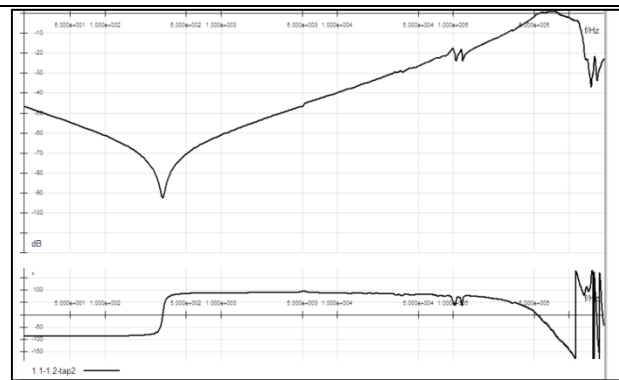
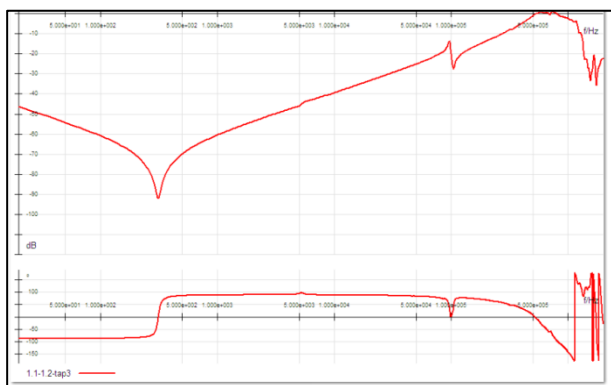
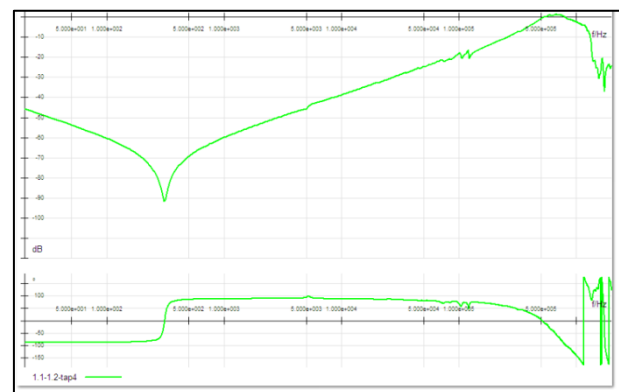
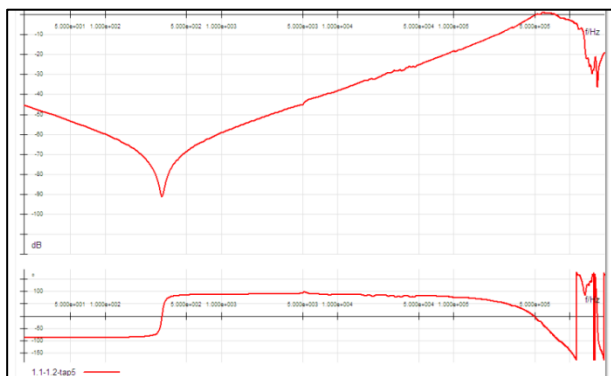
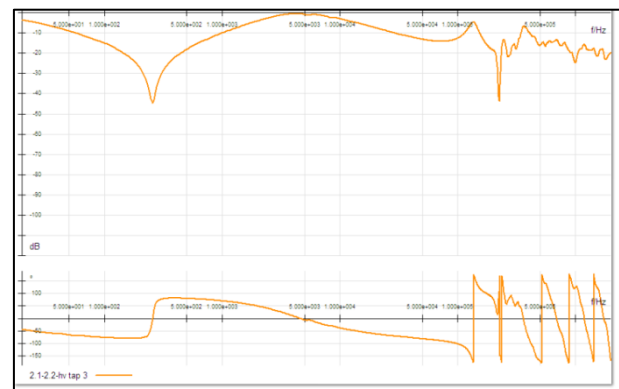
شکل ۳-۸-۱۱ نتایج اندازه‌گیری‌های FRA

در شکل ۳-۸-۱۱ تمام این منحنی‌ها برای مقایسه بر روی یکدیگر آورده شده‌اند. همانگونه که مشاهده می‌شود در فرکانس‌های بیش از ۳۵ کیلوهرتز اختلاف منحنی‌ها در تپ‌های مختلف بزرگ می‌شود. باید توجه داشت که محورهای افقی و عمودی هر دو لگاریتمی هستند. منحنی شکل ۳-۸-۱۱(ه) مربوط به سیم‌پیچ ولتاژ پایین است.

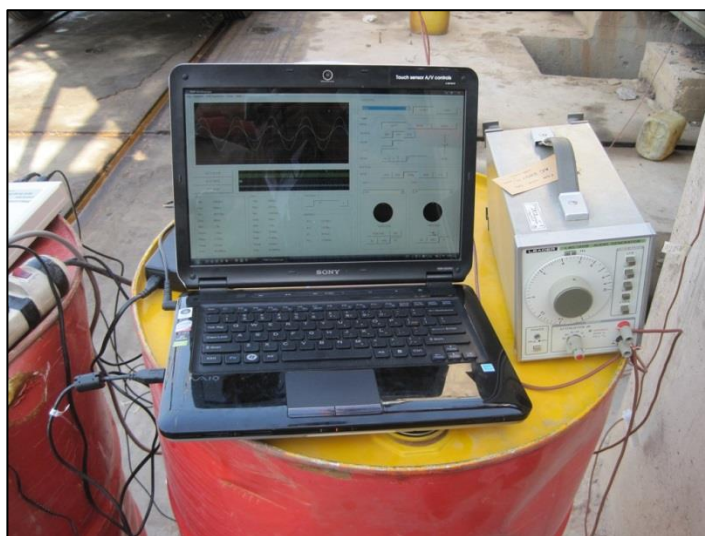
شکل ۳-۸-۱۴- اندازه‌گیری فرکانس‌های طبیعی و اختلاف ولتاژ بین ترمینال‌ها با کمک منبع ولتاژ سینوسی فرکانس - متغیر

با توجه به این نتایج، کاملاً مشخص شد که فرکانس ۴۲ کیلوهرتز برای ترانسفورماتور بسیار خطرناک است. نکته قابل توجه این که ترانسفورماتور آسیب دیده البته فاقد روغن بود. در نتیجه ظرفیت خازن‌های بین سیم‌پیچ‌ها کمی کمتر از حالتی بود که داخل ترانسفورماتور روغن با عدد دی الکتریک بزرگتر از هوا وجود داشته باشد. بنابراین فرکانس طبیعی ترانسفورماتور کمی بزرگتر می‌باشد. وجود روغن باعث کاهش فرکانس طبیعی در حد چند درصد می‌گردد. از طرف دیگر طول خط بین کلیدخانه و ترانسفورماتور ۱۸۰۰ متر است که فرکانسی در حد ۴۲ کیلوهرتز تولید می‌نماید. لذا دلیل سوختن ترانسفورماتور کلیدزنی از راه دور بوده است. فرکانس‌های بین ۳۵ تا ۴۵ کیلوهرتز همگی کم و بیش خطرناک بودند و باعث رزونانس می‌گردید. از همه بیشتر فرکانس ۴۴ کیلوهرتز (در حالت بدون روغن) بود.

دامنه ولتاژ بر روی سیم پیچ تپ چنجر در تپ ۳ بین دو نقطه ۵ و ۶ در فرکانس ۴۴ (۴۲) کیلوهرتز حدود ۲۴ درصد دامنه ولتاژ نوسانی ورودی (۶۵۰ کیلوولت) یعنی در حد ۱۵۰ کیلوولت می باشد که برای این سیم پیچ خطرناک است. در لحظه حادثه ترانسفورماتور در این تپ بوده است. اختلاف ولتاژ بین نقاط مختلف تپ چنجر با ۲ پله اختلاف تپ در همین مقدار بود. تپ های دیگر نیز برای فرکانس ۴۲ کیلوهرتز به همین حد خطرناک هستند.

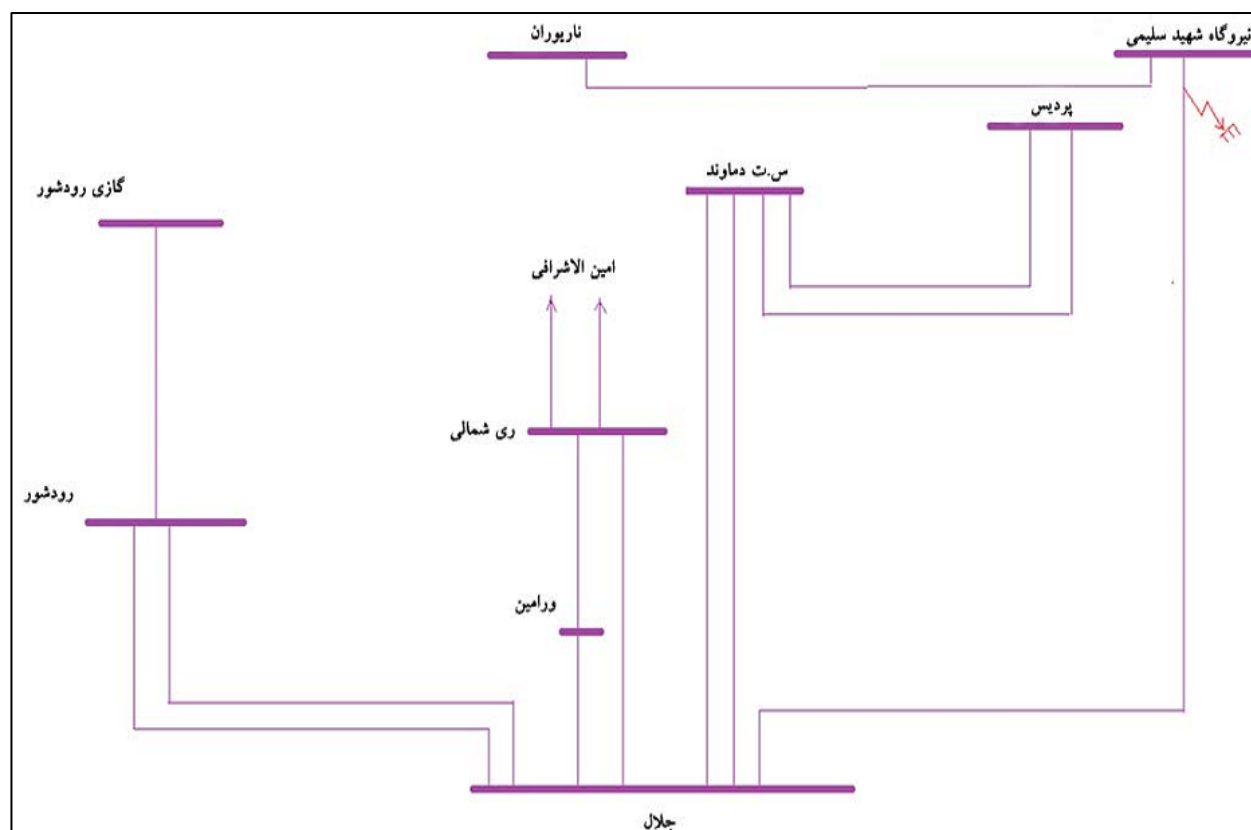
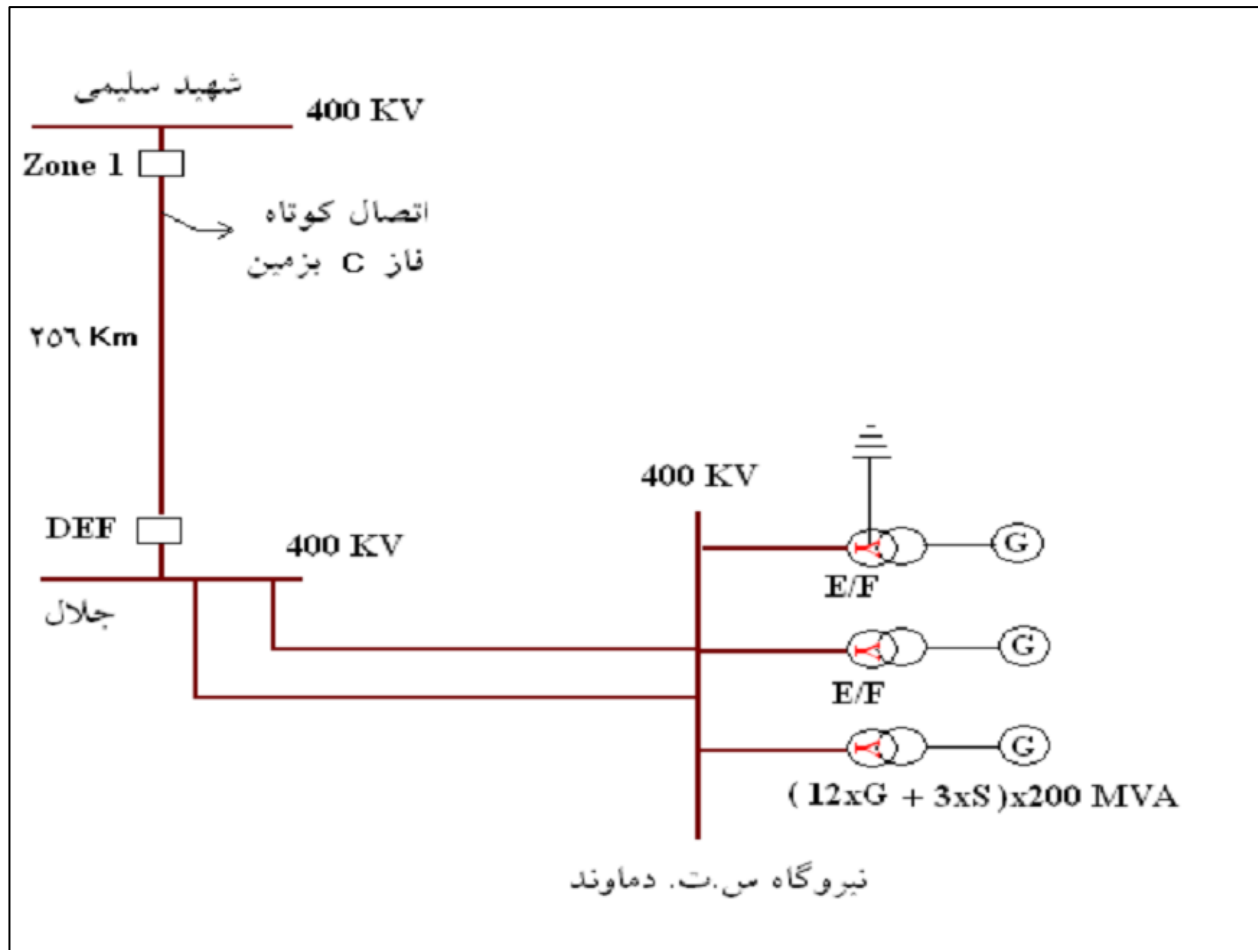
در ساعت ۱۸:۰۵ مورخ ۹۰/۰۵/۱۶، بروز اتصالی بین فاز C خط ۴۰۰ کیلوولت سلیمی - جلال در نزدیکی پست سلیمی (حدود ۳۰۰ متری از پست سلیمی) و سیم گارد خط ۲۰ کیلوولت سبب شده که در اثر عبور جریان زیاد از سیم گارد، این سیم ذوب و روی زمین افتاده که سبب بروز آتش سوزی علف‌های هرز اطراف شده است و بلافاصله توسط گروه آتش نشانی نیروگاه، آتش سوزی مذکور خاموش گردیده است. همزمان خط مذکور با عملکرد رله‌های دیستانس فاز C به زمین زون ۱ در پست سلیمی از مدار خارج شده، لیکن در پست جلال رله‌های دیستانس عمل نکرده و در نتیجه خط با تأخیر توسط عملکرد رله DEF (اتصال زمین جهتدار) از مدار خارج شده است. دیاگرام تک خطی ناحیه حادثه در شکل‌های ۳-۹-۱ و ۳-۹-۲ ارائه شده است.

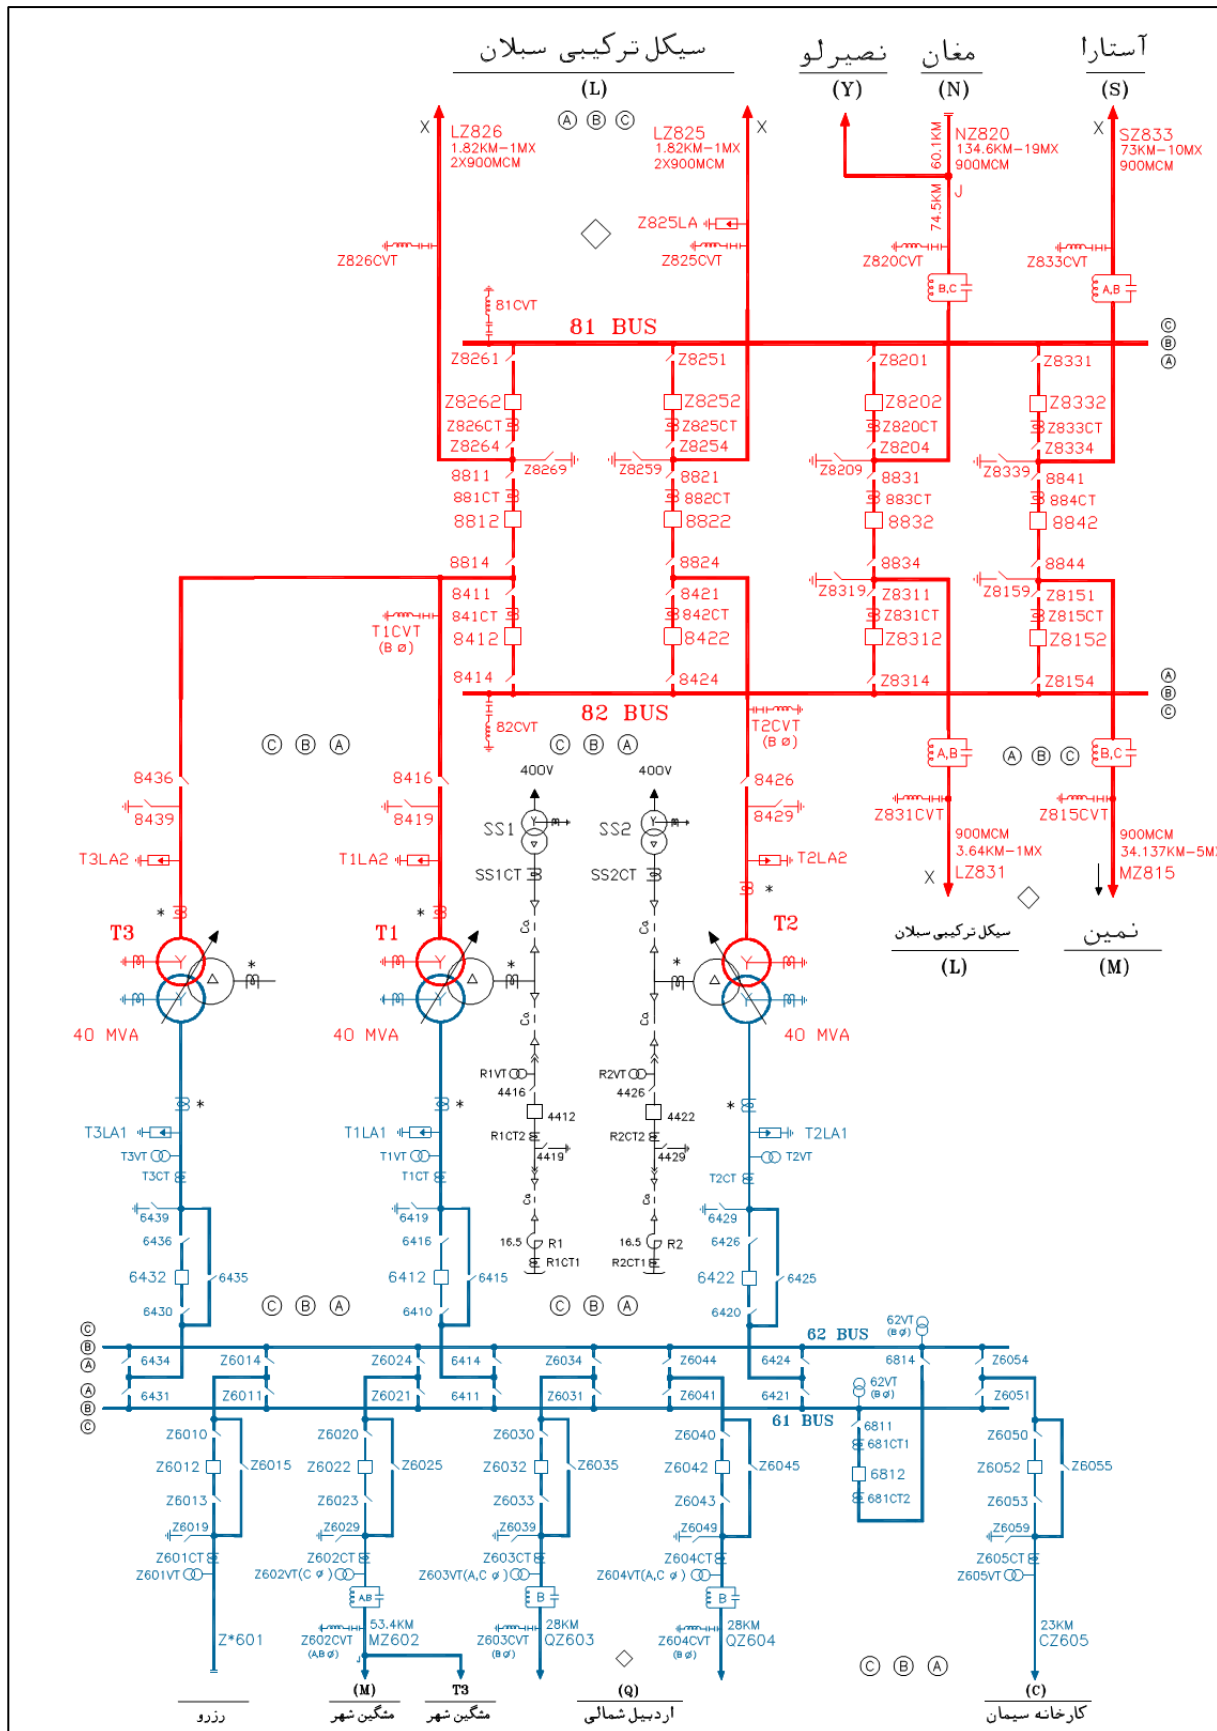
شکل ۳-۱۱-۲- نقشه تک خطی پست تقی دیزج

با توجه به خروج طبق برنامه ترانسفورماتور T1 در پست اردبیل، بار عبوری از کلید ۶۳ کیلوولت باس کوپلر به مرور افزایش یافته تا به میزان تنظیم رله اضافه جریان کلید مزبور که برابر ۷۵۰ آمپر بوده، رسیده و سبب عملکرد این رله شده و کلید باس کوپلر قطع شده است. لازم به ذکر است که رله O/C کلید باس کوپلر اصولاً بایستی برابر ۱۲۰٪ بار نامی یکی از ترانسفورماتورها (۱۳۷۴ آمپر) تنظیم شده و زمان عملکرد آن ۰/۶ ثانیه برای اتصال کوتاه در باسبار ۶۳ کیلوولت باشد. نقشه تک خطی پست اردبیل در شکل ۳-۱۱-۱ نشان داده شده است. با قطع کلید باس کوپلر، بار باسبار ۶۱ پست اردبیل از خطوط ۶۳ کیلوولت متصل به پست تقی دیزج تغذیه شده و با توجه به افزایش بار ترانسفورماتورهای T1 و T3 پست تقی دیزج، سیستم حذف بار این ترانس ها عمل نموده و سبب قطع خط ۶۳ کیلوولت مشکین شهر گردیده است. نقشه تک خطی پست تقی دیزج در شکل ۳-۱۱-۲ ارائه شده است.

با قطع کلید باس کوپلر و ترانسفورماتور T2 پست اردبیل، بار ترانسفورماتورهای T1 و T3 پست تقی دیزج که در سمت ۲۳۰ کیلوولت دارای کلید مشترک می‌باشند، افزایش یافته و سبب عملکرد رله O/C ترانسفورماتور T3 با تنظیم ۱۰۵ آمپر (۱۰۴/۵٪ بار نامی ترانس) گردیده است. همزمان کلید باس کوپلر ۶۳ کیلوولت تقی دیزج نیز قطع گردیده است. لازم به ذکر است که بهتر است تنظیم رله O/C ترانس‌ها ۱۲۰٪ جریان نامی باشد.

- ۱- اصلاح تنظیم رله O/C کلید باس کوپلر از ۷۵۰ آمپر به ۱۳۷۰ آمپر با زمان ۰/۷ ثانیه برای حداکثر جریان اتصال کوتاه عبوری از کلید،
- ۲- جابجائی رله Over Flux ترانسفورماتورهای پست اردبیل از PT سمت ۲۰ کیلوولت به PT سمت ۶۳ کیلوولت و تنظیم مناسب آنها،
- ۳- اصلاح تنظیم رله O/C ترانسفورماتورهای پست تقی دیزج از ۱۰۴/۵٪ به ۱۲۰٪ جریان نامی،
- ۴- مطالعه جهت شعاعی نمودن خطوط ۶۳ کیلوولت ناحیه اردبیل، که در این صورت از گسترش حوادث جلوگیری می گردد.

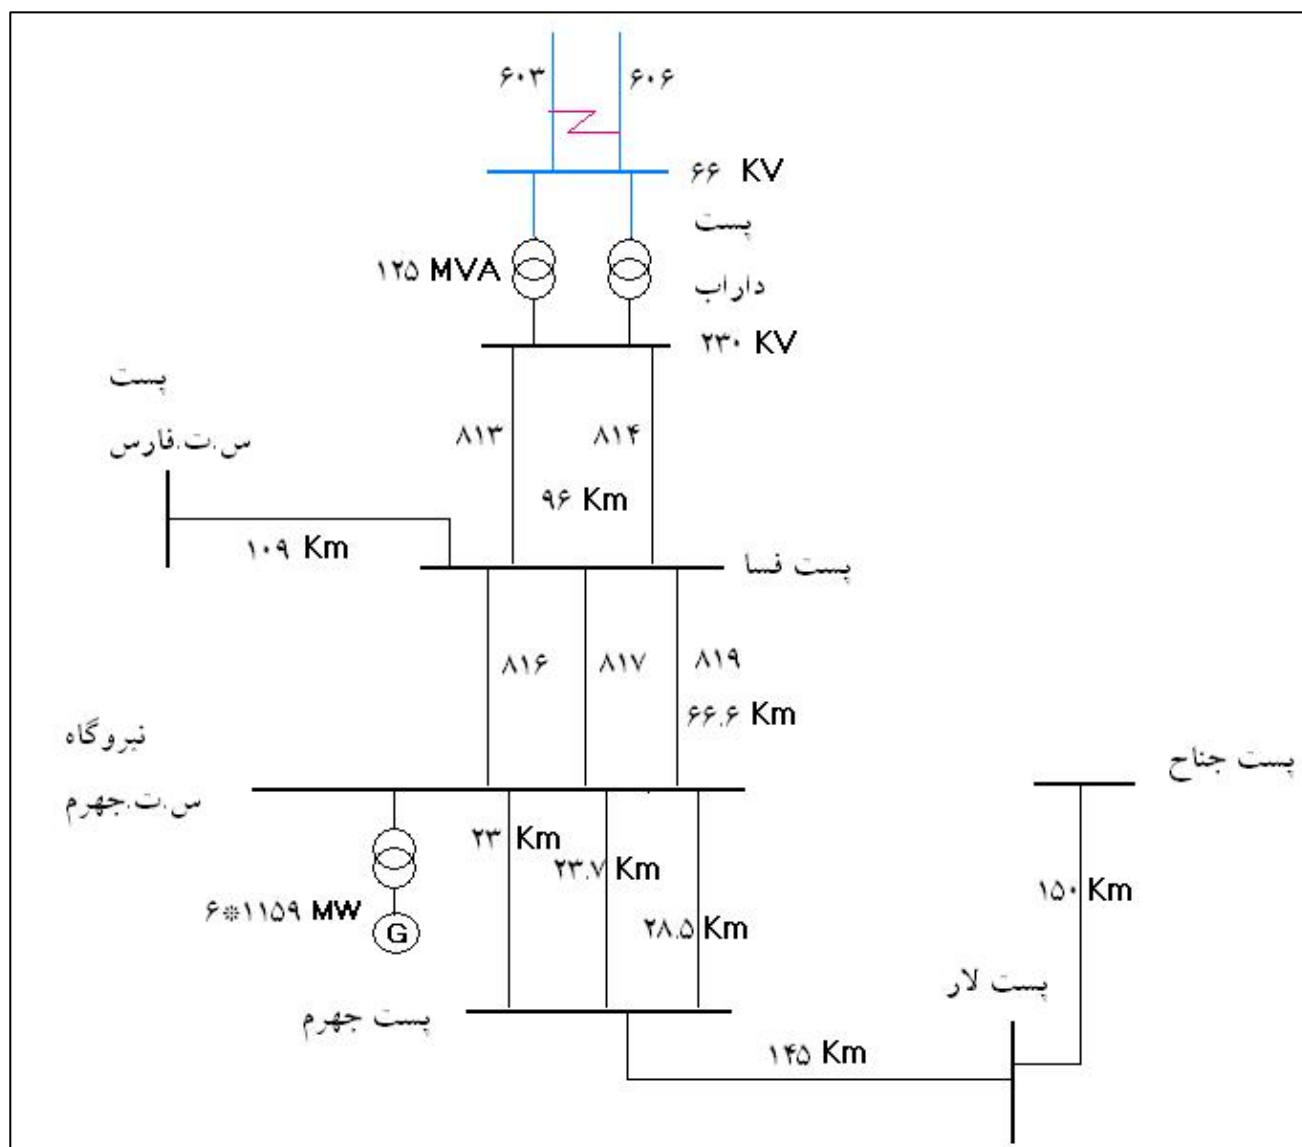
شکل ۳-۱۲-۱- نواحی حادثه دیده

به هنگام طوفان و رعد و برق شدید در منطقه داراب، سیم گارد خط دومداره ۶۶ کیلوولت ۶۰۳ و ۶۰۶ در نزدیکی پست داراب پاره شده و با سیم‌های فاز برخورد کرده که منجر به بروز اتصال کوتاه فاز به زمین بر روی خطوط ۶۶ کیلوولت فوق‌الذکر شده است. بطور همزمان و بعلاوه نامشخص، سیستم تغذیه D.C پست داراب نیز قطع شده و در نتیجه کلیه رله‌های حفاظتی پست مزبور بدون تغذیه مانده و قادر به عملکرد نبوده‌اند.

لازم به ذکر است که اصولاً در پست‌های ۲۳۰ کیلوولت دو سیستم D.C جداگانه با باتری و شارژر مستقل وجود دارد. لیکن با توجه به گزارش شرکت برق منطقه‌ای فارس، در زمان حادثه تنها یک ست باتری و شارژر در مدار بوده که باتری‌های مذکور به علت شل بودن اتصالات باتری‌ها (Loose Connection) در مدار نبوده و در این مدت، تغذیه DC پست توسط شارژر تأمین می‌شده است که وابسته به ولتاژ AC پست می‌باشد. در زمان بروز اتصال کوتاه بر روی خطوط ۶۶ کیلوولت، ولتاژ AC به شدت کاهش یافته و در نتیجه شارژر نیز در این حالت قادر به تأمین تغذیه D.C پست نبوده است. با توجه به عدم توانایی عملکرد رله‌های حفاظتی پست داراب به علت قطع سیستم D.C، اتصالی در زون ۳ رله‌های دیستانس پست فسا (خطوط ۸۱۳ و ۸۱۴) و همچنین در زون ۳ رله‌های دیستانس خطوط ۸۱۶، ۸۱۷ و ۸۱۹ در پست نیروگاه جهرم قرار گرفته و خطا پاک شده است و در نتیجه کل تبادل تولید ۶ واحد نیروگاه جهرم به

- در پست‌های انتقال و نیروگاهی، سیستم تغذیه کمکی DC (LVDC) باید دارای قابلیت افزونگی کامل باشد. لذا، باید دو سری باتری با شارژر مستقل برای هر کدام در نظر گرفته شود و هریک از آنها به تنهایی قادر باشد بار کل پست را تأمین نماید و هریک از تابلوهای توزیع DC باید دارای شینه جداگانه باشد تا قابلیت اطمینان و انعطاف‌پذیری عملیاتی افزایش یابد.
