گزارش حاضر حوادث مهم شبکه سراسری برق کشور را در یک دهه اخیر و همچنین فروپاشی شبکه در سال ۸۲ را با نگاهی نو مجدداً بررسی می‌نماید. در این گزارش، حوادث مذکور که به علت نقص در تجهیزات شبکه و نیروگاه و یا اشکال در تجهیزات و سیستم‌های حفاظتی منجر به قطع واحدهای نیروگاهی و همچنین خاموشی‌های وسیع در سطح شبکه شده‌اند، مورد تجزیه و تحلیل قرار گرفته‌اند. لازم به توضیح است که به طور معمول سالیانه حدود ۱۲۰۰ تا ۱۳۰۰ مورد حادثه در شبکه انتقال بروز می‌نماید که در گزارشات ادواری سالیانه شرکت مدیریت شبکه به تفصیل مورد بحث قرار می‌گیرند.

## شرکت مدیریت شبکه برق ایران

| عنوان | شماره صفحه |
|---|---|
| فصل دوم- فرآیند بررسی و تحلیل حوادث مهم شبکه انتقال برق ایران..... | ۱۲ |
| فصل سوم- تجزیه و تحلیل حوادث مهم شبکه سراسری برق ایران در ده سال اخیر..... | ۲۰ |

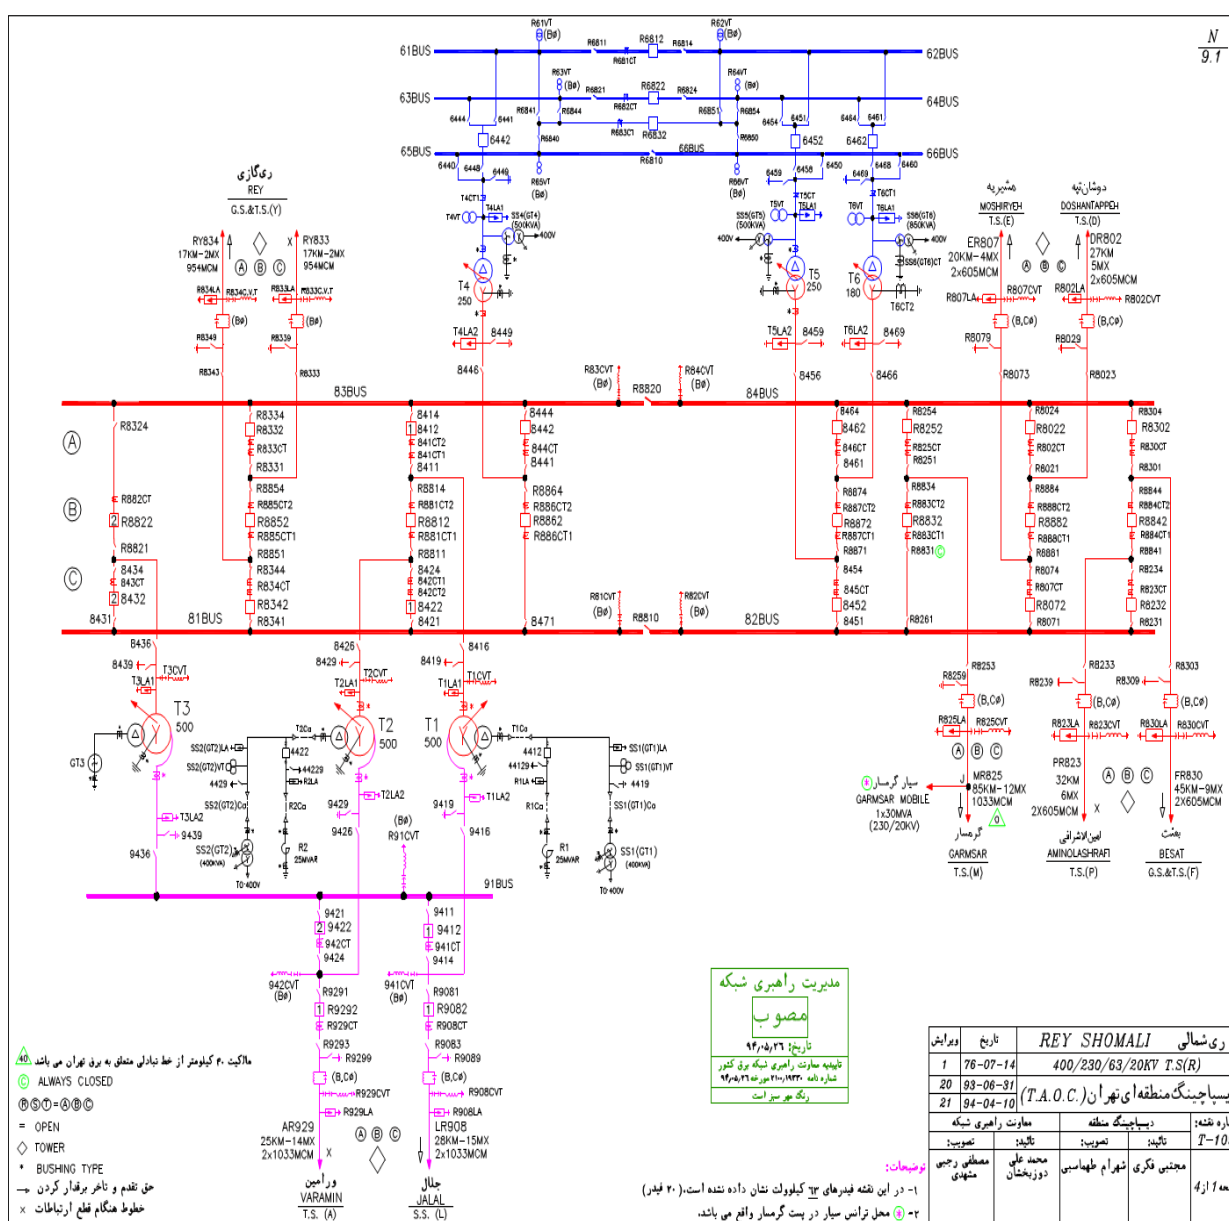
شکل ۳-۱۵-۱- نقشه تک خطی یست ری شمالی

در ساعت ۰۰:۴۵ بامداد مورخ ۸۷/۵/۲۱ به علت وزش باد، فاز C خط ۶۳ کیلوولت ری شمالی- ری در کیلومتر حدود ۱۴ از ری شمالی به تیر روشنائی نزدیک خط اتصالی فاز- زمین شده و رله دیستانس خط ۶۳ کیلوولت ری شمالی- ری در پست ری شمالی با عملکرد زون ۱ (حدود ۶۰ میلی ثانیه) فرمان قطع صادر نموده که دو پل مربوط به فازهای A و B کلید بلافاصله قطع نموده لیکن فاز C کلید که اتصالی روی همین فاز بوده با وجود دریافت فرمان قطع بطور ناقص باز شده و آرک خاموش نشده و این جرقه در داخل کلید به مدت ۲/۱ ثانیه ادامه داشته است. پس از ۲/۱ ثانیه جمپر خط پاره شده و فاز C از محل اتصالی جدا شده و به مدت یک ثانیه اتصالی برطرف شده است. سپس فاز C جدا شده بر روی زمین افتاده و مجدداً اتصالی با همان میزان جریان برقرار شده و این بار اتصالی به مدت ۳/۵ ثانیه برقرار بوده در حالی که در داخل کلید جرقه وجود داشته و سبب انفجار کلید ۶۳ کیلوولت خط گردیده است. در این مدت به علت پائین بودن جریان اتصالی (حدود ۲۰۰۰ آمپر) که سهم هر ترانسفورماتور از این جریان حدود ۶۵۰ آمپر می‌باشد، رله اتصال زمین ترانسفورماتورها استارت شده لیکن به آستانه زمانی عملکرد خود نرسیده بوده است. انفجار کلید سبب بروز اتصال کوتاه سه فاز در محل کلید گردیده است. در این حالت جریان اتصال کوتاه ایجاد شده در حدود ۲۲ کیلوآمپر در محل اتصالی برقرار شده و سهم هر ترانسفورماتور از این جریان حدود ۷ کیلوآمپر بوده است. بلافاصله رله حفاظت باسبار عمل نموده و در حدود ۱۲۰ میلی ثانیه کلیه بریکرهای مربوط به باسبار ۶۳ کیلوولت شماره ۱، از

جمله کلید ۶۳ کیلوولت ترانسفورماتور و کلید باس سکشن ۶۳ باز شده و سبب ایزوله شدن باسبار گردیده است. همزمان با این اتصالی سه فاز، ترانسفورماتور T5 که تعمیری بوده آسیب دیده و با عملکرد رله‌های دیفرانسیل، بوخه‌لتس و دریچه انفجار (Pressure Relief) قطع گردیده است. پس از عملکرد رله حفاظت باسبار و ایزوله شدن اتصالی، ترانسفورماتور T4 که از سمت ۲۳۰ کیلوولت برقرار باقیمانده بود، به‌علت آسیب دیدن سیم‌پیچ بر اثر اتصالی در حدود ۲۰۰ میلی ثانیه دارای ولتاژ شده و پس از ۲۰۰ میلی ثانیه در داخل ترانسفورماتور اتصالی رخ داده و در عرض ۳۰۰ میلی ثانیه ترانس با عملکرد رله‌های بوخه‌لتس و دیفرانسیل از مدار خارج شده است. نقشه تک خطی پست ری شمالی در شکل ۳-۱۵-۱ نشان داده شده است.

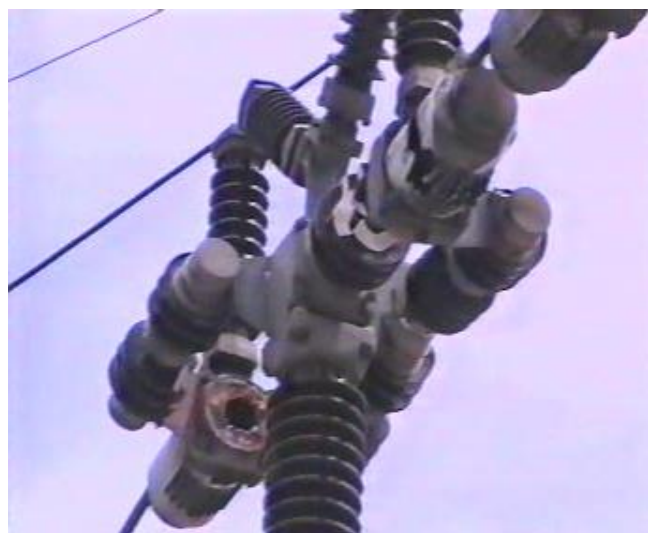
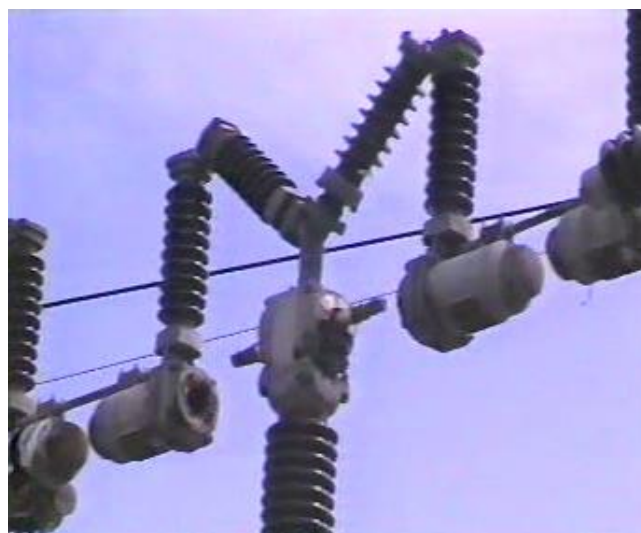
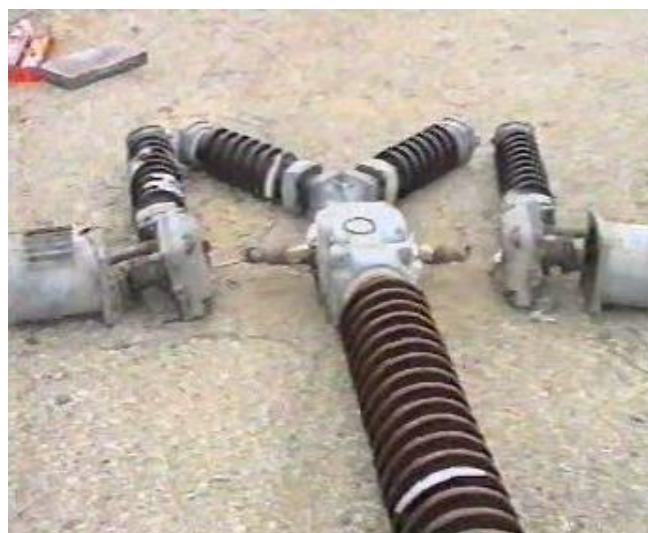
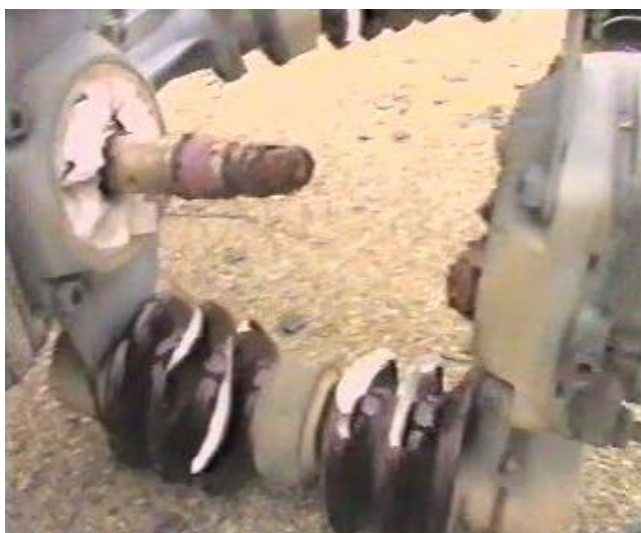
شکل ۳-۲۱-۲- تصاویر پل آسیب دیده کلید ۸۱۷۲ پست اراک ۱

- در پست اراک ۲ با عملکرد صحیح رله دیستانس فاز به زمین زون ۲، اتصالی از طریق این پست ایزوله می‌شود.
- در پست اراک ۱ با عملکرد صحیح رله دیستانس زون ۱، فرمان قطع به کلید شماره ۸۱۷۲ مربوط به خط مزبور صادر می‌گردد.
- دو فاز R و T این کلید دارای عملکرد موفق (قطع مکانیکی و الکتریکی) بوده؛ لیکن کلید فاز وسط علی‌رغم عملکرد مکانیکی موفق (جداشدن کامل کنتاکت‌ها) نتوانسته است جریان اتصالی و جرقه حاصل از آن را قطع نماید (عملکرد الکتریکی ناموفق داشته است). تصاویر پل آسیب‌دیده کلید مذکور در شکل ۳-۲۱-۲ نشان داده شده است.

- نامناسب بودن اجزاء و عناصر خاموش کننده آرک و مکانیزم کلید که ناشی از نگهداری و تعمیرات نامطلوب و قدمت کلید بوده است. قطع خطوط ۲۳۰ کیلوولت تغذیه کننده محل اتصالی در پست های مقابل پست اراک ۱ به دلیل عدم وجود سیستم حفاظتی (C.B.F (Circuit Breaker Failure در طرح توسعه پست مذکور.
- قطع خطوط ۴۰۰ کیلوولت تغذیه کننده محل اتصالی در پست های مقابل پست اراک ۱ به دلیل بالا بودن تنظیم

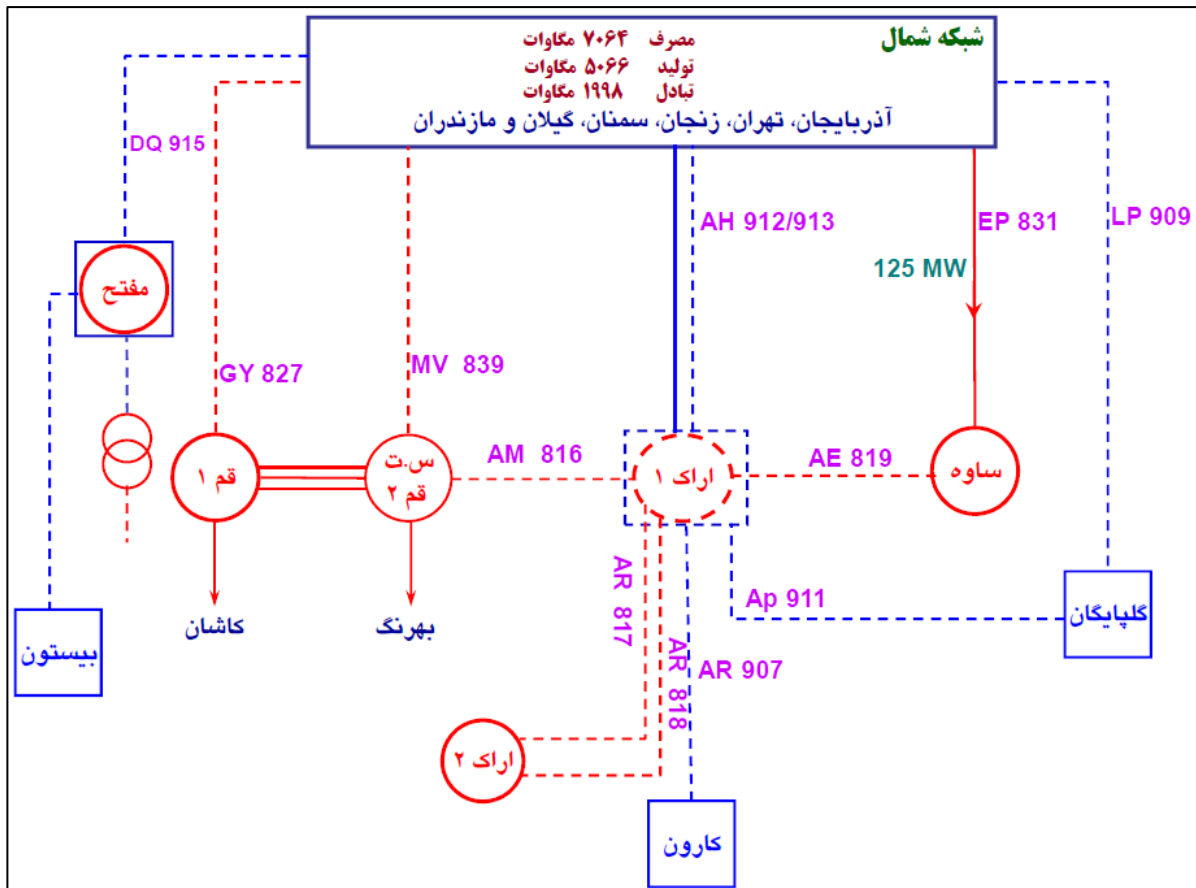
شکل ۳-۲۱-۴- وضعیت شبکه شمال و خطوط ارتباطی سایر نواحی پس از بروز حادثه

- در پست قم ۱ عملکرد رله اضافه جریان با تنظیم ۹۶۰ آمپر.
  - در پست قم ۲ عملکرد رله دیستانس در زون ۱.
- در دیاگرام شماره ۳-۲۱-۴ وضعیت شبکه شمال، خطوط ارتباطی قطع شده (خط چین) و میزان نیاز مصرف، تولید و نیاز تبادل به شبکه شمال به میزان ۱۹۹۸ مگاوات نشان داده شده است. همچنین، وضعیت جغرافیایی جزیره‌های تشکیل شده در شکل ۳-۲۱-۵ نمایش داده شده است.
